PROPRIÉTÉ SITUÉE AU  
123 Notre-Dame  
Sorel  
Québec, JW2 1E1

Dossier: 22021301LB  
Inspecté le: 13 février 2022

## RAPPORT D'INSPECTION PRÉACHAT

PRÉPARÉ PAR  
Gilmond Lapointe  
Inspections Vesta inc.  
11, rue du Maroc  
Candiac, Québec  
J5R 5W8  
15 Février 2022

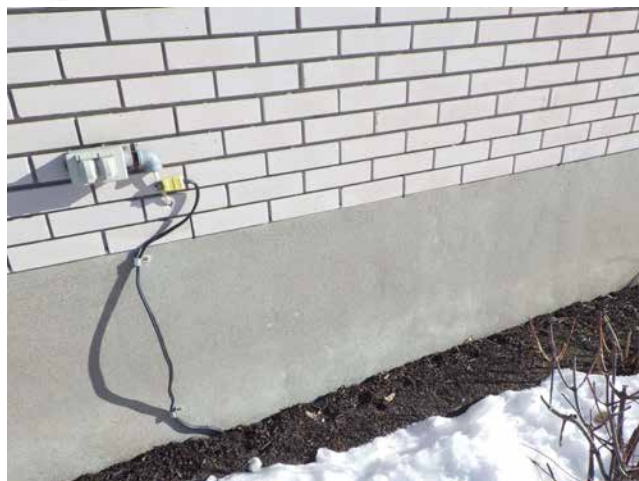
## CRÉPI ET NEIGE SUR LES MURS DE FONDATION EXTÉRIEURS

Lors de notre inspection, nous n'avons pu évaluer et inspecter les murs de fondation puisque ceux-ci étaient recouverts par un revêtement de finition (crépi) sur tout le pourtour. Nous avons aussi noté que le crépi était endommagé à quelques endroits à la base du sol. De plus, une importante quantité de neige (30 cm à 60 cm) à la base du mur ne nous a pas permis d'observer l'ensemble des murs de fondations.

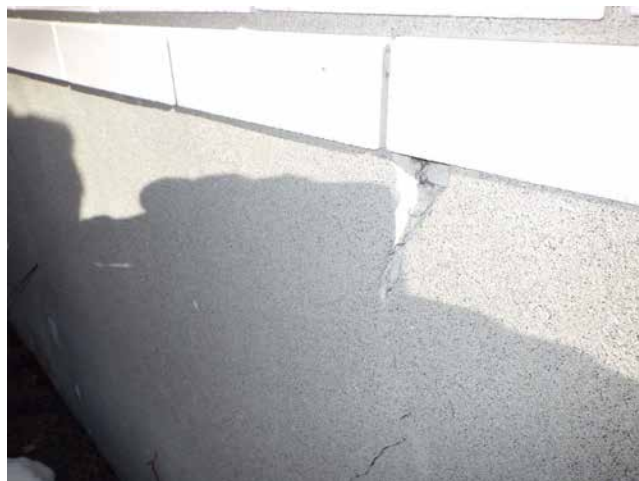
Fissure nécessitant une réparation  
[Façade avant du bâtiment]

Nous avons noté la présence d'une fissure sur le mur avant de la fondation à l'extérieur. Nous avons creusé à la base du mur et avons noté que la fissure se poursuit sous le niveau du sol. On note aussi que la fissure comporte une ouverture plus large en haut (environ 3mm) et qu'elle se réduit à environ 1mm à la base du mur et sous le niveau du sol.

Compte tenu que la fissure n'a pas été réparée sous le niveau du sol et qu'elle constitue toujours un risque d'infiltration d'eau, nous vous recommandons de contacter un entrepreneur spécialisé en réparation de fissure de fondation afin de corriger la situation. Aussi, compte-tenu que des infiltrations pourraient être survenues à l'intérieur, tout en n'étant pas visible à l'oeil nu, nous vous recommandons d'effectuer une coupe exploratoire afin de confirmer qu'aucun dommage n'est présent sous la surface des revêtements de mur au sous-sol, à proximité de la fissure. Au besoin, faite corriger les dommages s'ils sont présents.

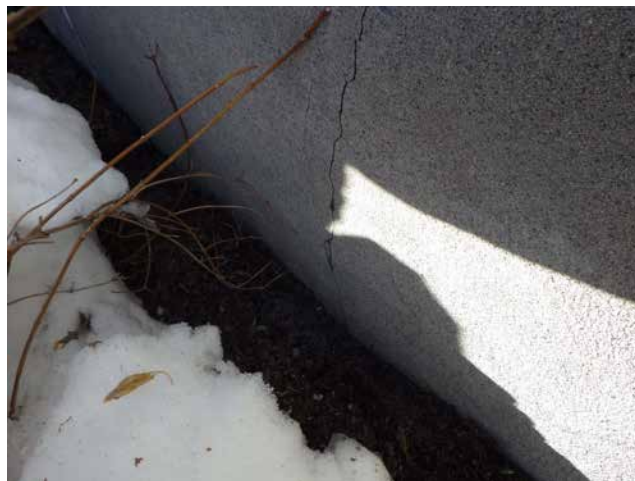
Fissure se prolongeant sous le niveau du sol

Les fissures qui se prolongent sous le niveau du sol doivent cependant être évaluées et corrigées afin de prévenir les risques d'infiltrations. Une fissure non réparée ou qui n'a pas été réparée selon les règles de l'art représente un risque d'infiltration d'eau à l'intérieur du bâtiment et peut s'élargir avec le cycle de gel/dégel. De plus, la présence de l'eau dans des matériaux putrescibles peut favoriser l'apparition de moisissures et de pourritures, nuisibles pour les occupants.

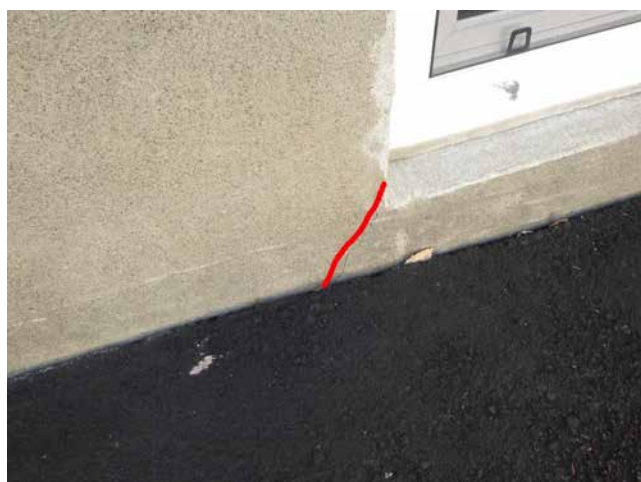
Nous avons aussi noté la présence de quatre fissures supplémentaires aux coins des fenêtres du sous-sol des

façades gauche et droit de la maison. Ces quatre fissures comportent une ouverture d'environ 1mm.

Fissure se prolongeant sous le niveau du sol  
[Façade gauche du bâtiment]

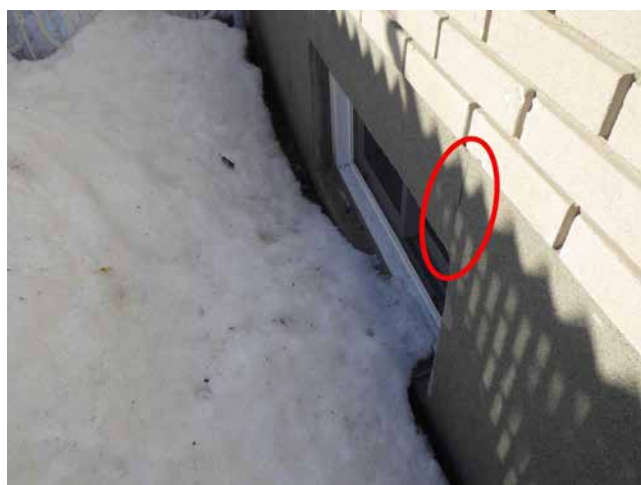
Seconde fissure réparée sur la fondation  
[Façade droite du bâtiment]

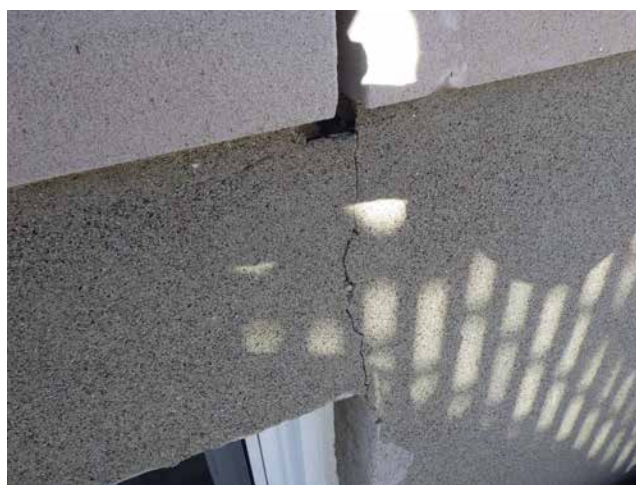
Fissure à réparer au coin de la fenêtre  
[Façade droite du bâtiment]

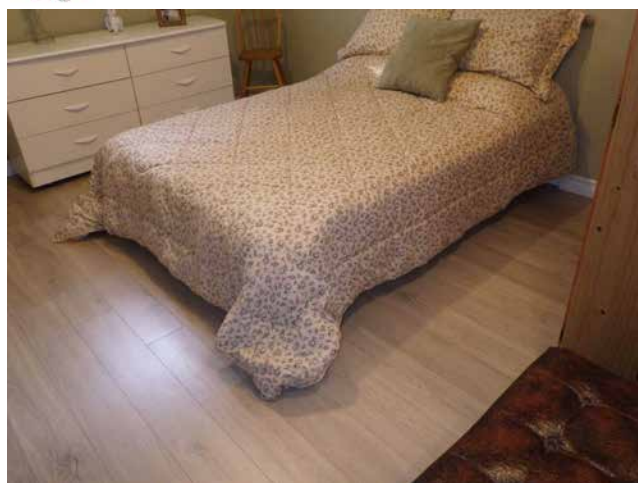
Dalle de béton recouverte d'un revêtement de sol

Lors de notre inspection, nous n'avons pas pu évaluer et inspecter une section représentant environ 70% de la dalle de béton du sous-sol puisque celle-ci était recouverte par un revêtement de sol (tapis et plancher flottant) ou d'objets. Seules les parties situées dans la salle de fournaise étaient visibles.

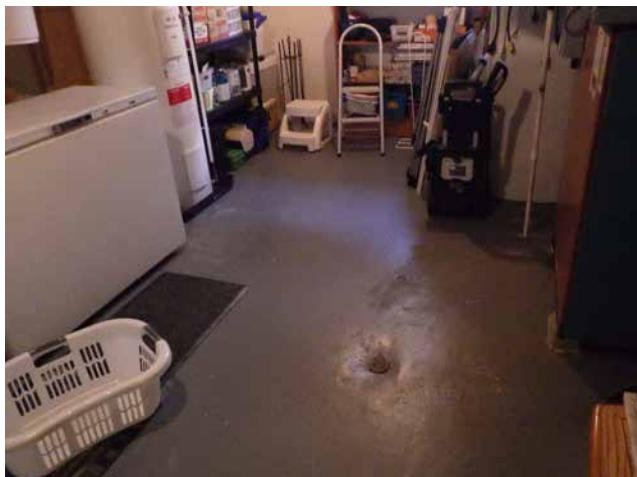
Aucun dommage significatif sur la dalle visible

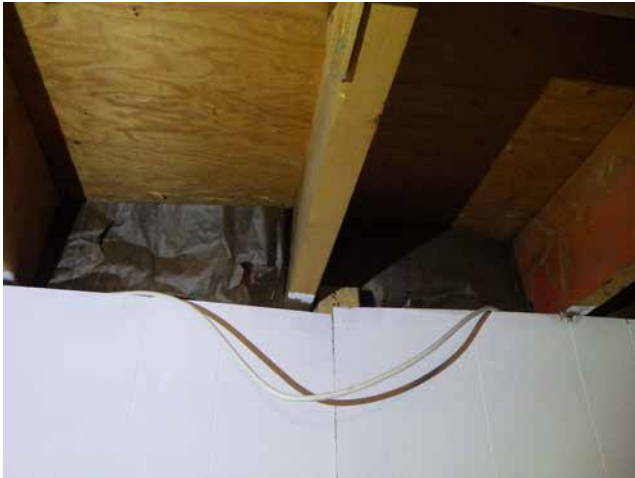
Solive de rive caché par un bouchon de laine isolante

Lors de notre inspection, il ne nous a pas été possible d'inspecter et vérifier l'ensemble de la structure des planchers et des plafonds. En effet, la structure (solive, support de plancher, solive de rive, etc.) est cachée à plusieurs endroits par le revêtement de gypse et les tuiles de plafonds et nous ne sommes pas en mesure de vérifier l'intégrité des éléments qui sont cachés. Il ne nous a pas été possible, non plus, de vérifier, la présence d'une membrane plastique imperméable entre la solive de rive et la fondation ainsi que la condition de celle-ci car elle n'est pas visible.

Nous vous recommandons de faire compléter et d'obtenir la Déclaration du vendeur et de vous assurer de la condition des éléments non inspectés auprès de ces derniers.

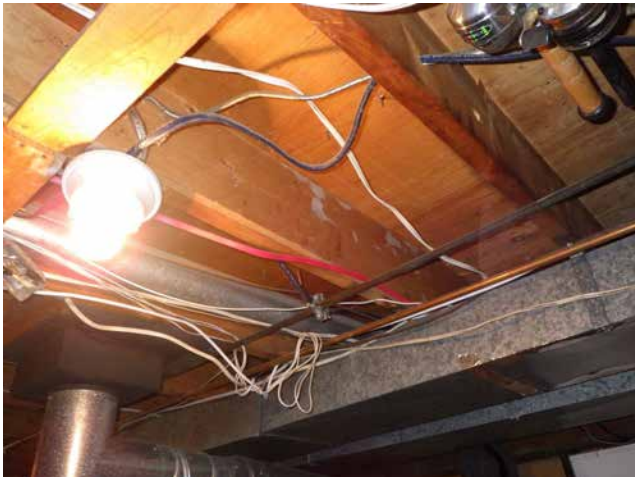
Dans le cadre de notre inspection, nous n'avons décelé aucune déficience (fissures majeures, bombements, affaissements ou contraintes, etc.) sur les planchers et les plafonds.

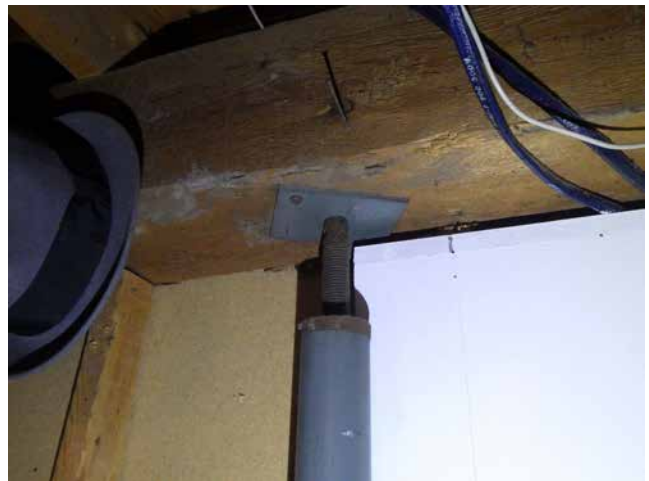
Plaque de soutien de la colonne trop étroite

Dans le cadre de notre inspection, nous n'avons observé que la plaque d'appui de la colonne d'acier n'a pas la même largeur que la poutre qu'elle soutient.

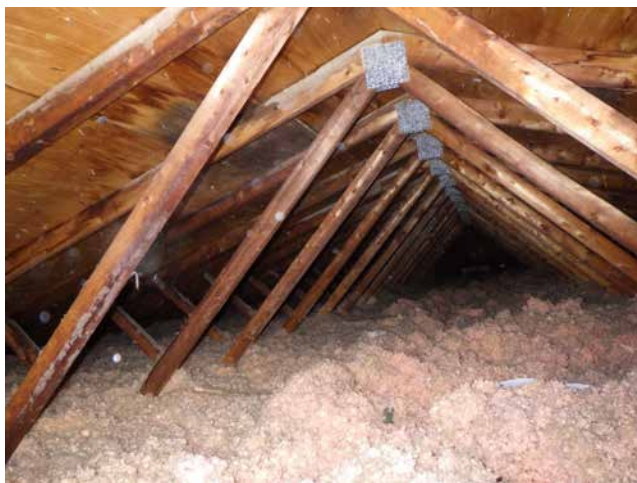
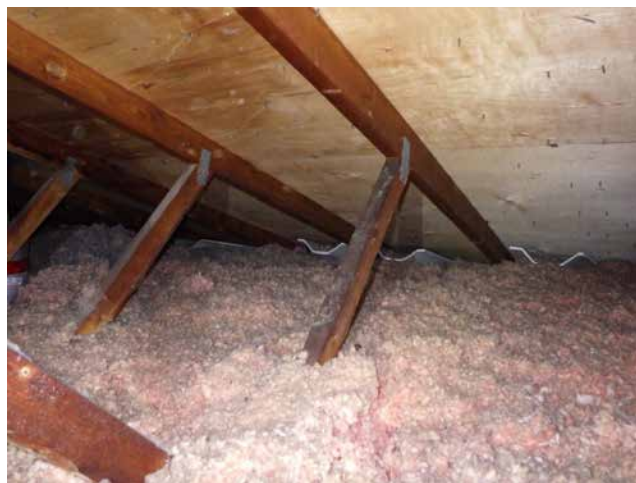
L'inspection de la structure du toit n'a pas permis de déceler d'anomalies. Les fermes et membrures étaient saines et sans bris ou déformations apparentes. Aucune trace de cernes ou d'infiltrations n'a été décelée.

Le platelage du toit était sain et ferme lorsque piqué avec notre poinçon. Aucune déformation, délaminations ou bris n'ont été observés sur le support.

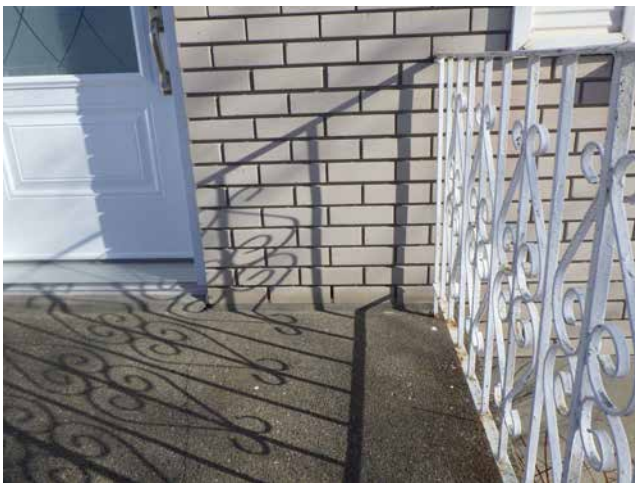
Maçonnerie en contact avec le perron de béton

Il est recommandé de maintenir un espace d'au moins 6 po./15 cm entre la base du revêtement extérieur et le sol. La proximité du sol aux revêtements extérieurs muraux augmente grandement les risques de pourriture/moisissure des composantes constamment en contact avec l'humidité du sol.

Nous recommandons de contacter un maître maçon afin de corriger la situation. Noté que de l'humidité peut s'être infiltrée derrière la surface de la maçonnerie et avoir endommagé sur structure de bois du bâtiment. Dans l'éventualité ou de tels dommages sont présent (à vérifier par le spécialiste), assurez-vous de corriger ceux-ci.

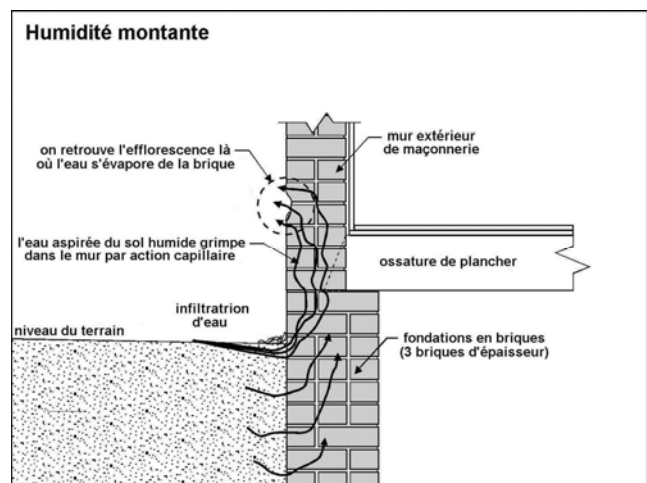
Humidité montante dans la brique en contact avec le sol

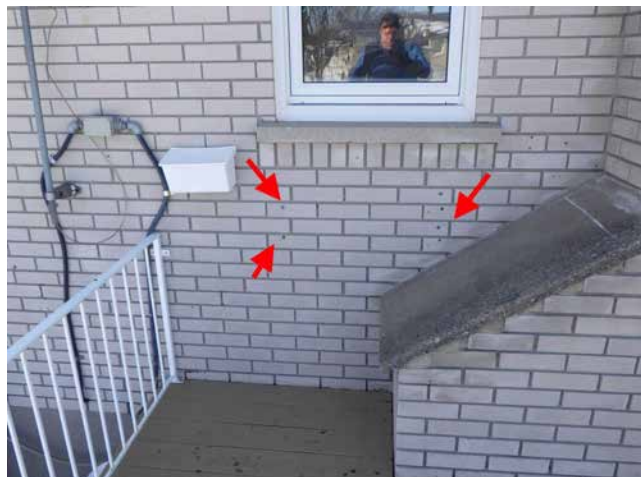
Lors de l'inspection, nous avons noté la présence d'ouvertures qui traversent le revêtement extérieur de brique sur la façade du bâtiment.

Les éléments putrescibles qui sont exposés aux intempéries ont tendance à se dégrader au fil du temps. La dégradation du bois peut permettre des infiltrations d'eau à l'intérieur du bâtiment et favoriser l'apparition de moisissures ou de pourriture à l'intérieur des murs.

Nous vous recommandons de contacter un entrepreneur qualifié afin de fermer les orifices.

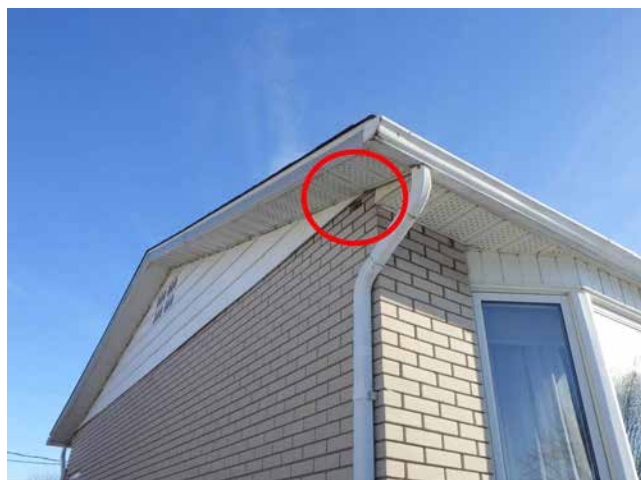
Ouverture dans le revêtement de brique

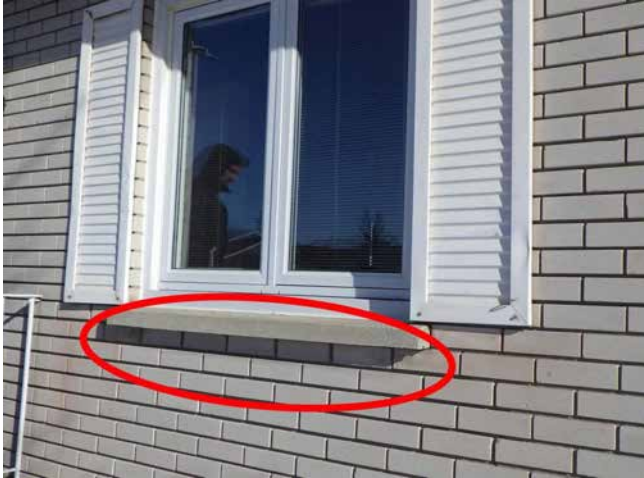
Absence de chantepleure sous l'allège de la fenêtre

Nous vous recommandons de contacter un spécialiste afin de pratiquer des ouvertures aux endroits appropriés et d'installer un solin lorsque requis afin de permettre la ventilation du mur de brique.

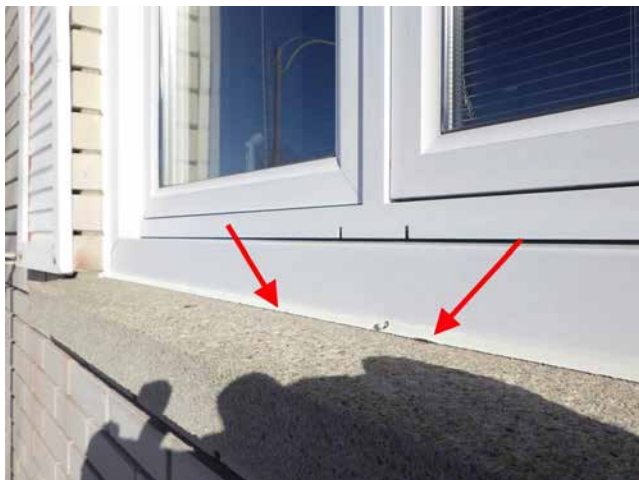
Cadre de fenêtre à calfeutrer  
[Façade avant du bâtiment]

Notez aussi qu'il faut retirer le vieux scellant avec un solvant approprié et rendre les surfaces propres avant de procéder à la pose d'un nouveau scellant.

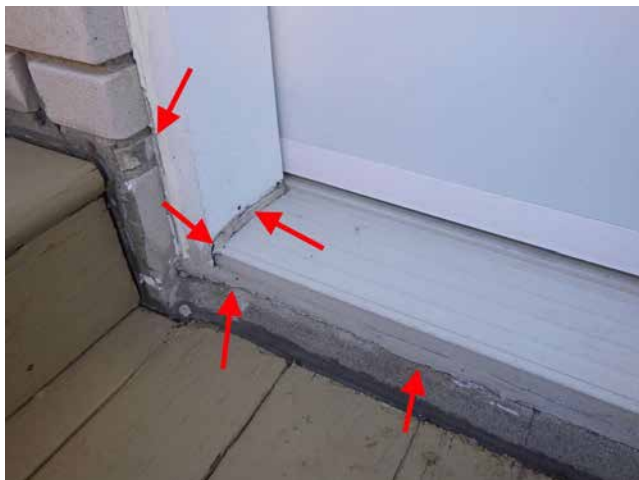
Scellant détérioré au pourtour des ouvertures

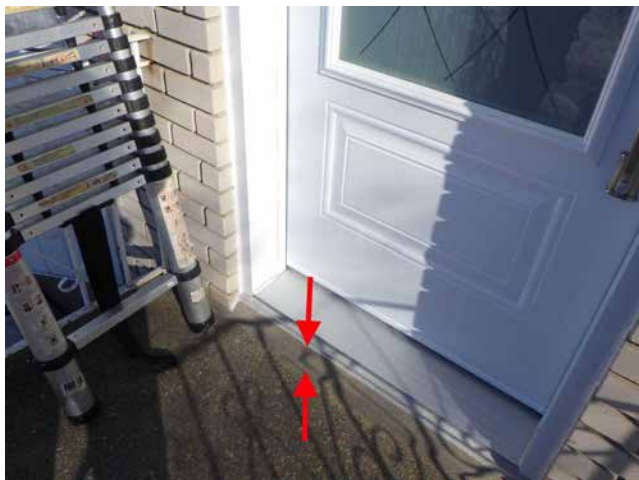
Dégagement du sol insuffisant avec la porte

Nous vous recommandons d'installer les solins et scellements adéquats à cet endroit. Contacter un entrepreneur licencié spécialiste en aménagements extérieurs, afin d'évaluer les corrections requises.

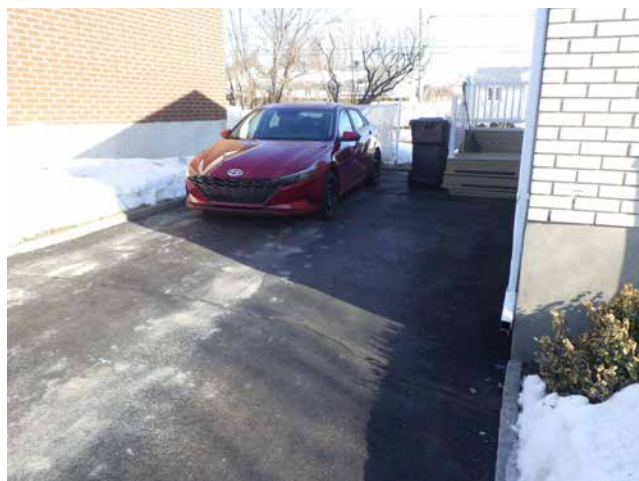
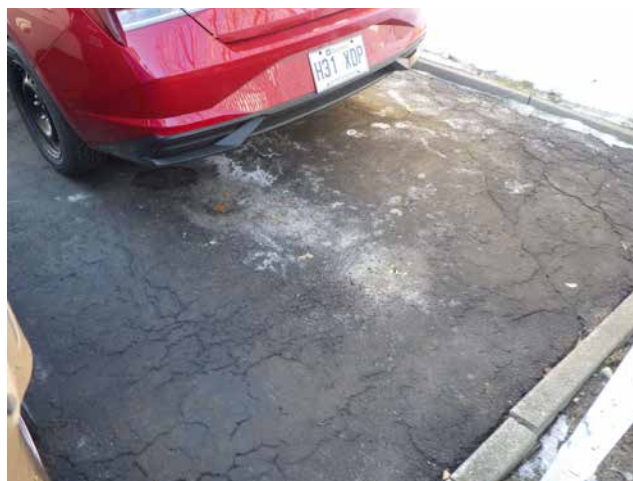
Fissure sur le stationnement

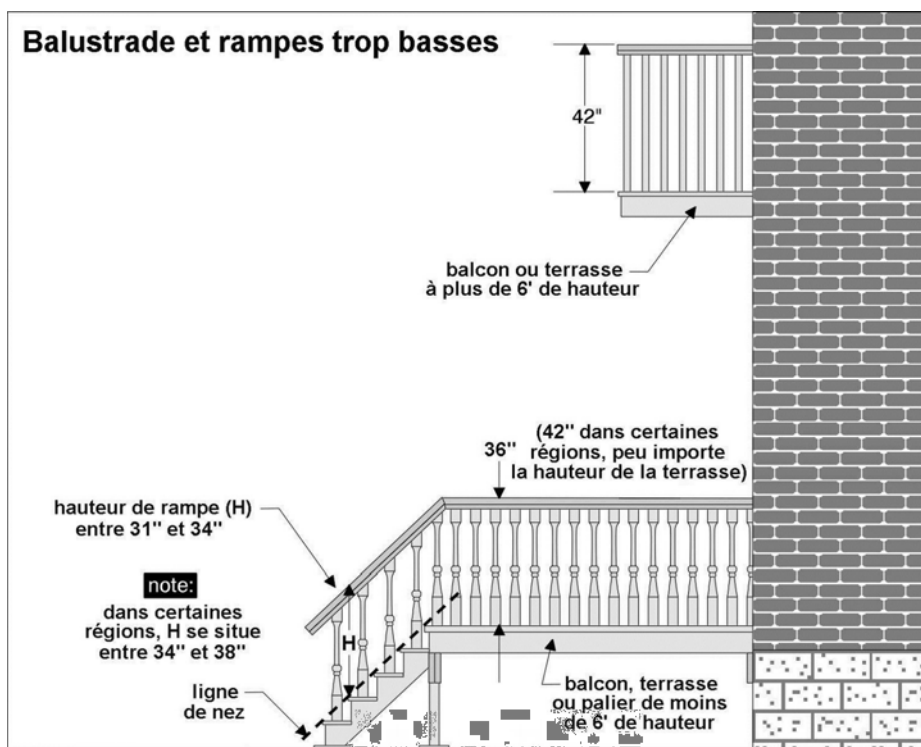
Balustrade et rampe trop basse

Cette situation constitue un risque d'accident (chute) et de blessures pour les occupants. Mandater immédiatement un entrepreneur licencié afin d'effectuer les correctifs requis.

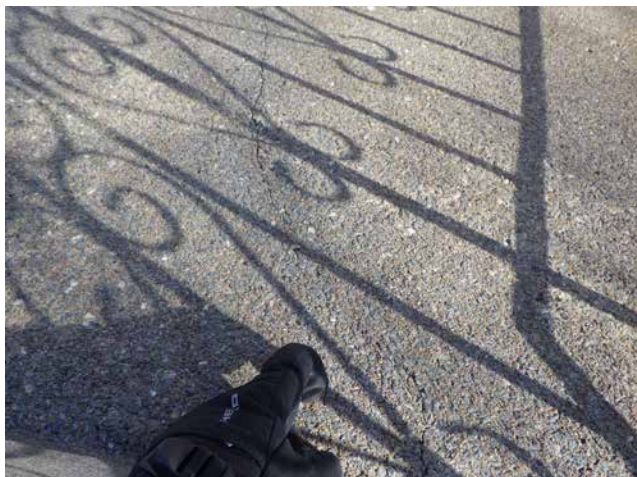
Fissure dans le béton de l'escalier

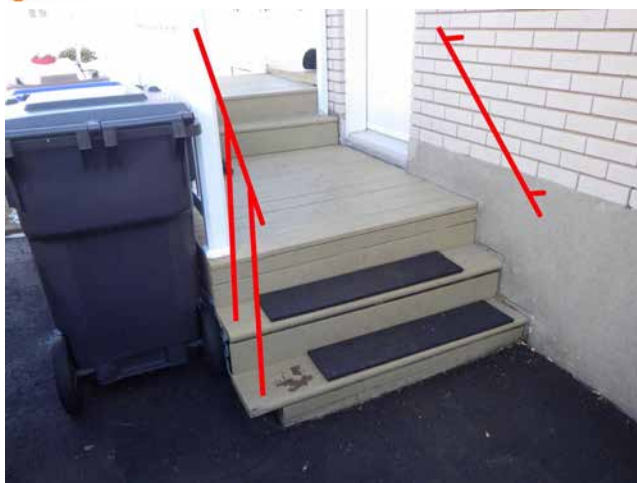
Absence de main-courante en bordure de l'escalier

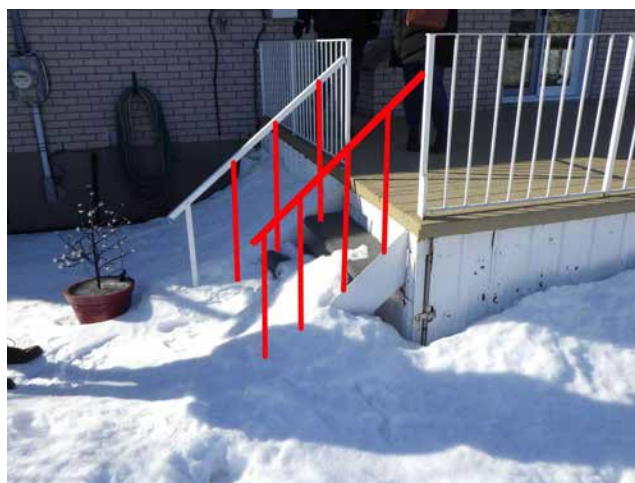
Absence de balustrade en bordure de l'escalier

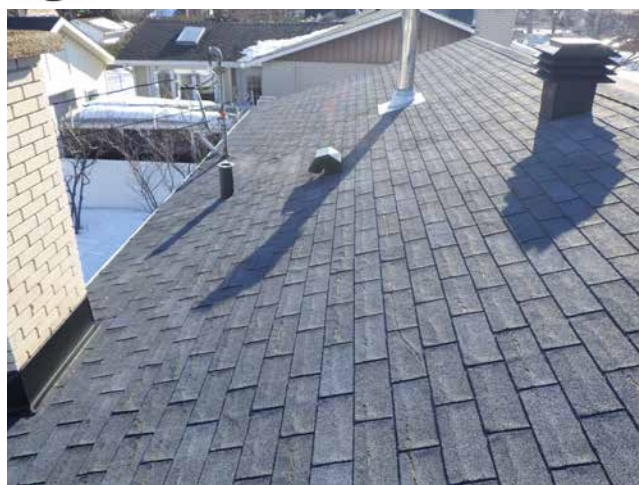
Revêtement de bardeaux d'asphalte détérioré

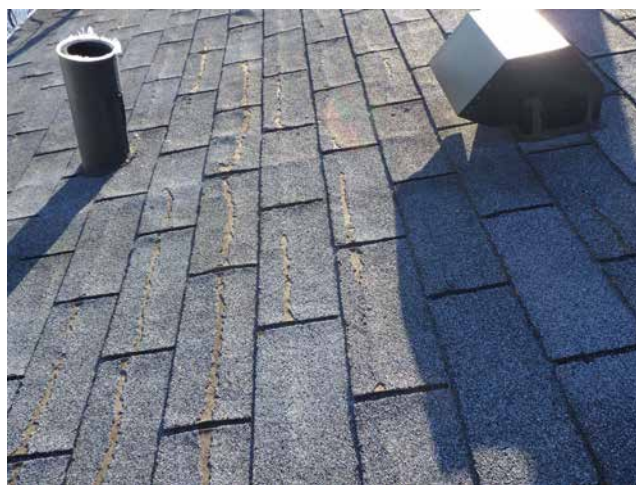
Détérioration avancée du toit

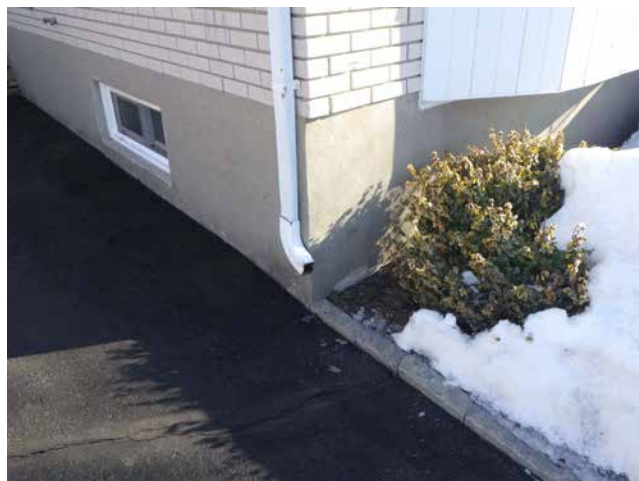
Descentes pluviales qui évacuent trop près de la fondation

Nous vous recommandons de faire allonger les descentes pluviales afin qu'elles évacuent leurs eaux plus loin du bâtiment.

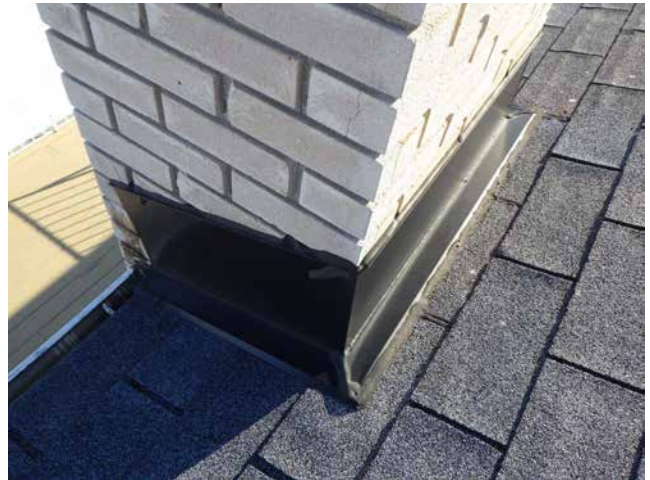
Solin mal installé au pourtour de la cheminée

Vérifier régulièrement le scellement au pourtour de la cheminée. Contacter un entrepreneur couvreur licencié, afin d'apporter les correctifs si requis.

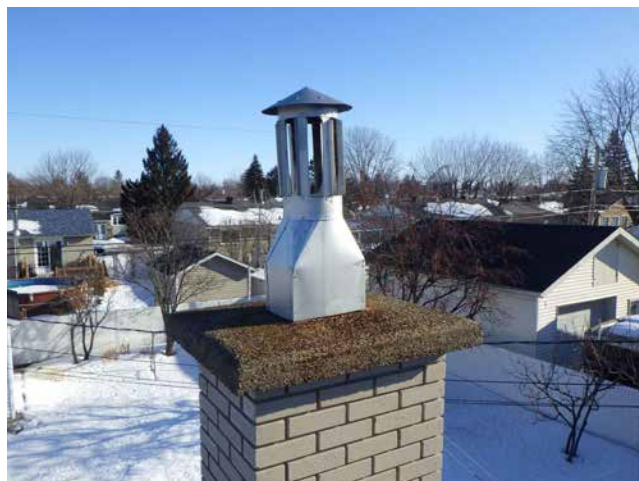
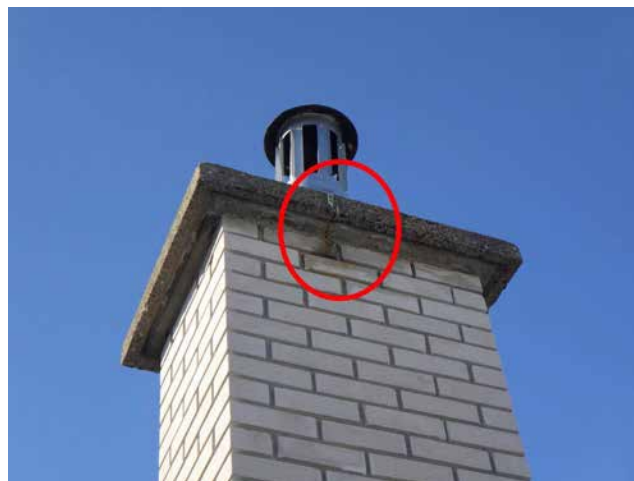
Couronne de la cheminée fissurée

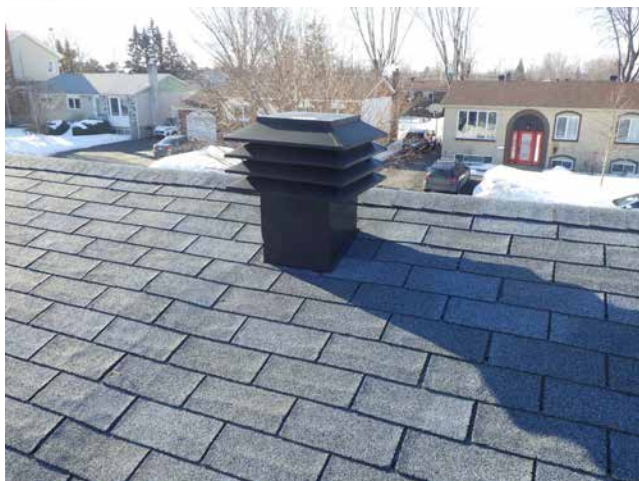
Solin mal scellé

Lors du changement de toiture, veuillez vous assurer que les solins seront installés selon les règles de l'art et assurez-vous que son pourtour est scellé adéquatement.

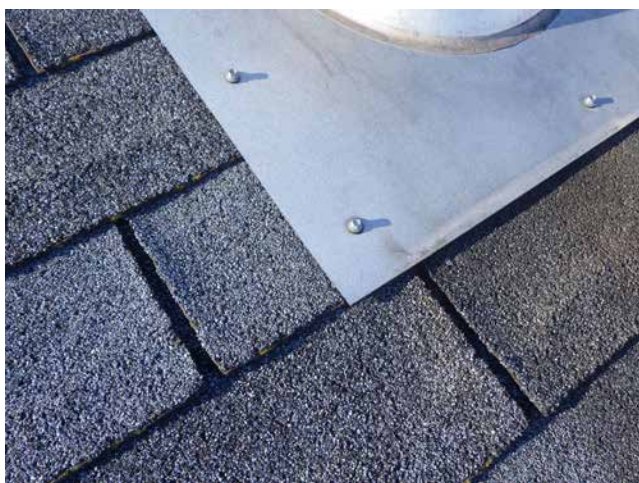
Visses à colmater

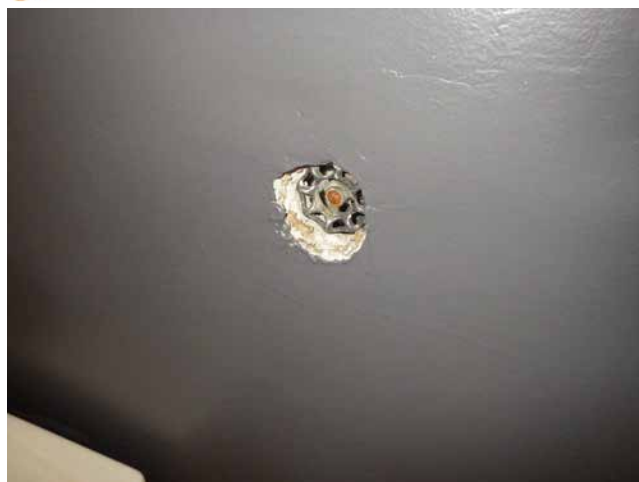
Valve d'eau principale inaccessible

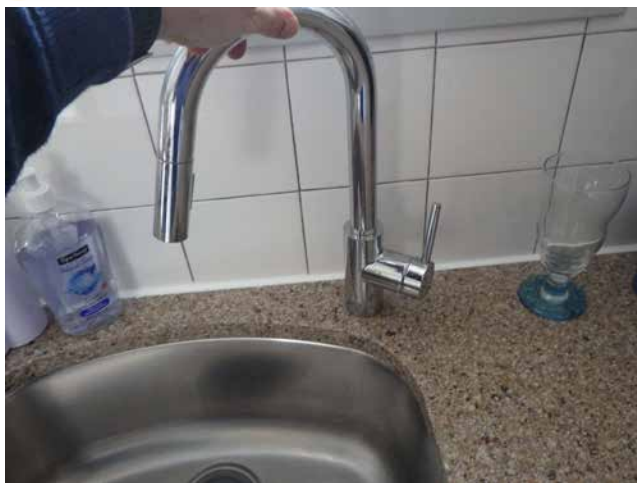
Robinet d'évier mal fixé  
[Cuisine du rez-de-chaussée]

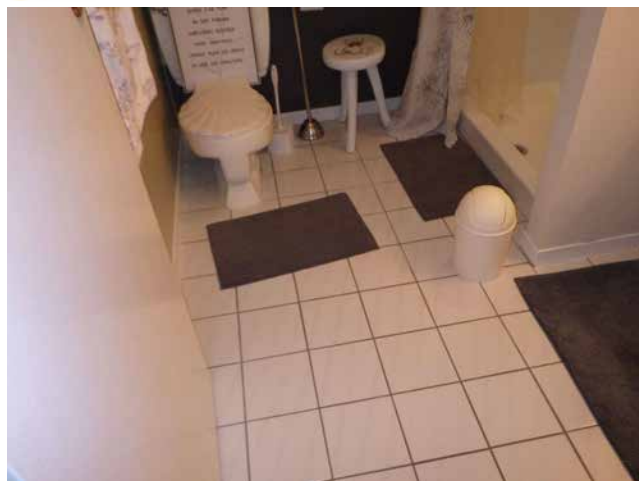
Salle de bain du sous-sol

### ABSENCE DE REGARD DE NETTOYAGE ET DE SYSTÈME ANTIREFOULEMENT

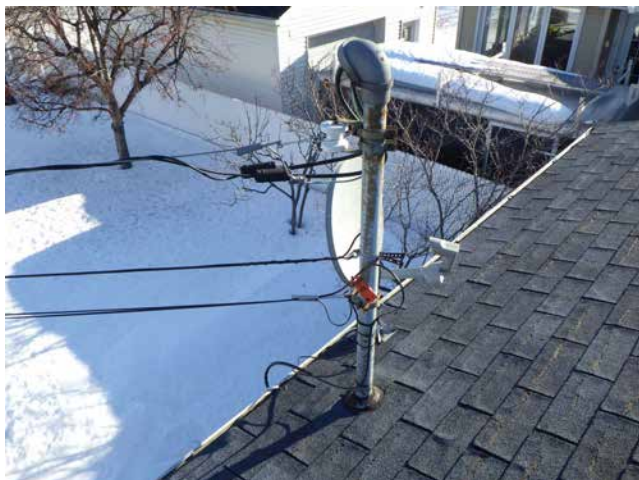
Aucun dommage ou anomalie n'ont été observés sur le mat et les installations de branchement électrique.

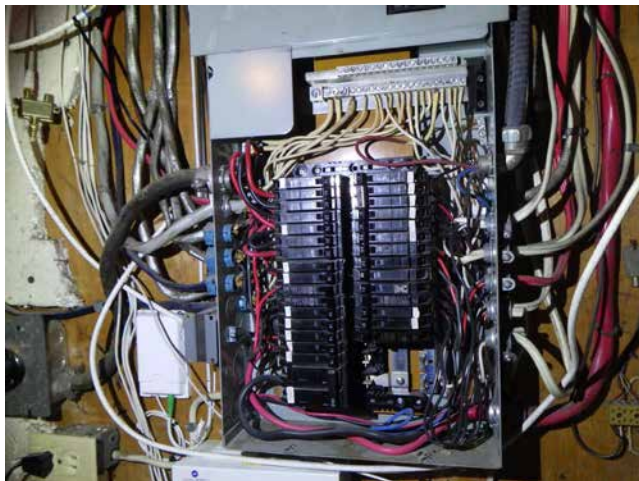
Câblage emmêlé à l'intérieur du panneau

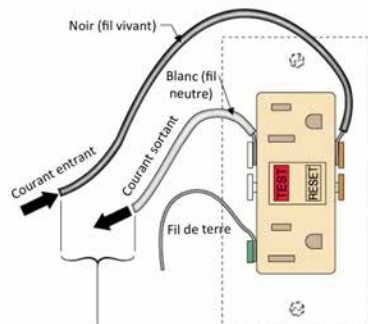
Une prise de courant située à moins de 1.5 mètres de l'évier, a été constaté. Les prises de courant situées près des sources d'eau (l'évier ici) doivent être protégées par un dispositif DDFT.

Pour des raisons de sécurité, nous vous recommandons de vous conformer aux nouvelles normes électriques et de contacter un maître électricien afin d'apporter les correctifs nécessaires.

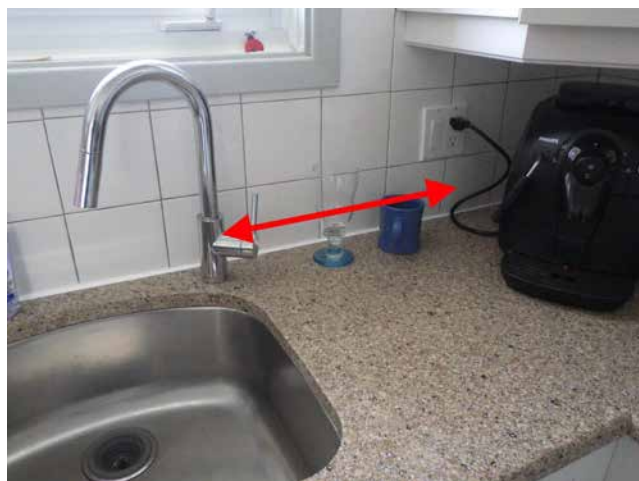
Seconde prise de courant à protéger

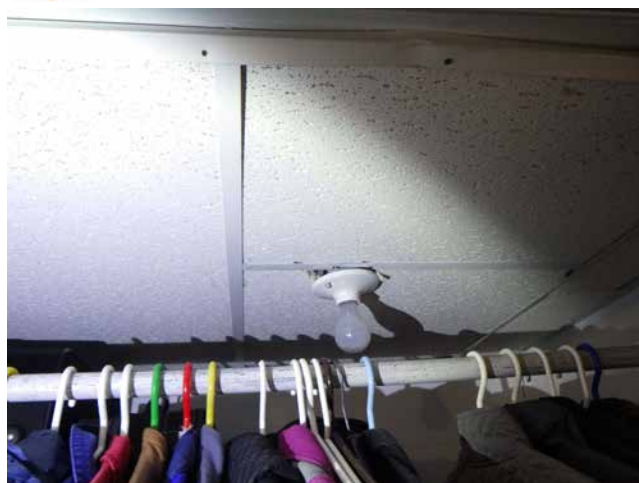
Ampoule nue et sans protection dans un placard à  
vêtement

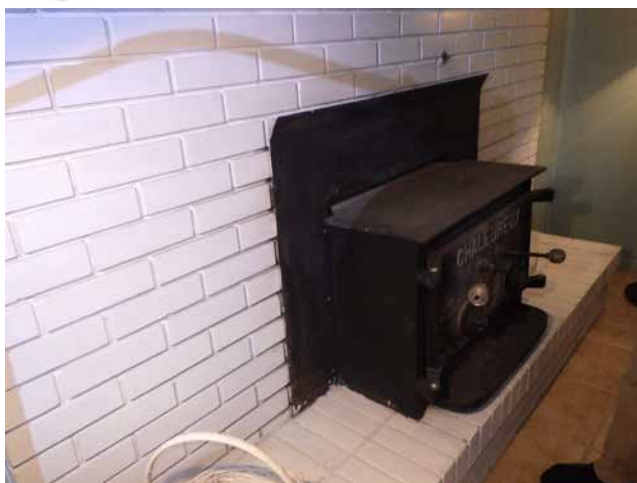
Chauffage d'appoint à faire inspecter par un spécialiste

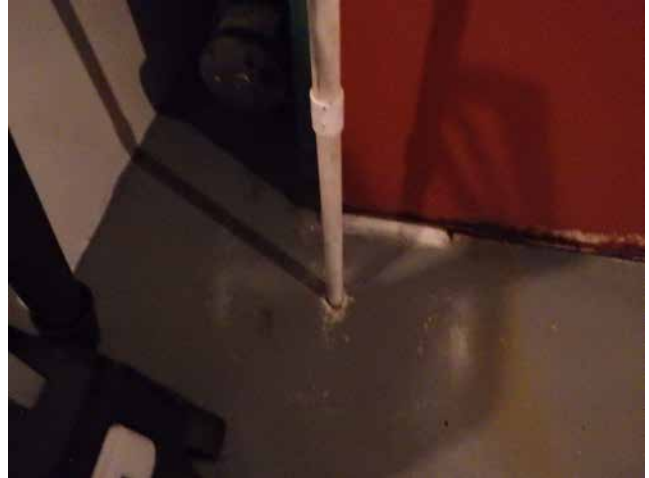
Conduit du condensât de la fournaise dirigé sous la dalle de béton

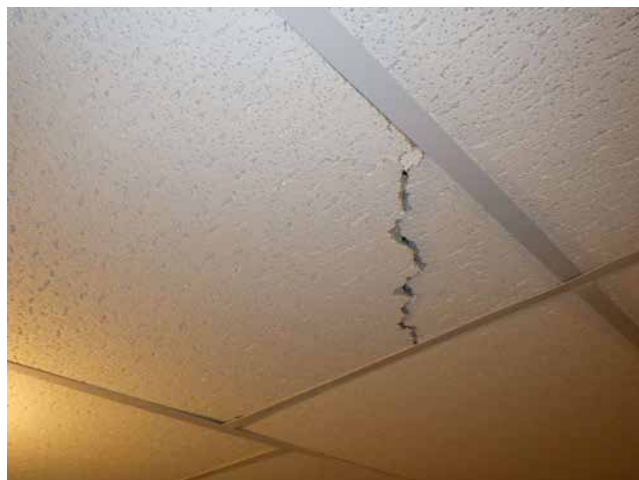
Tuile de plafond endommagée

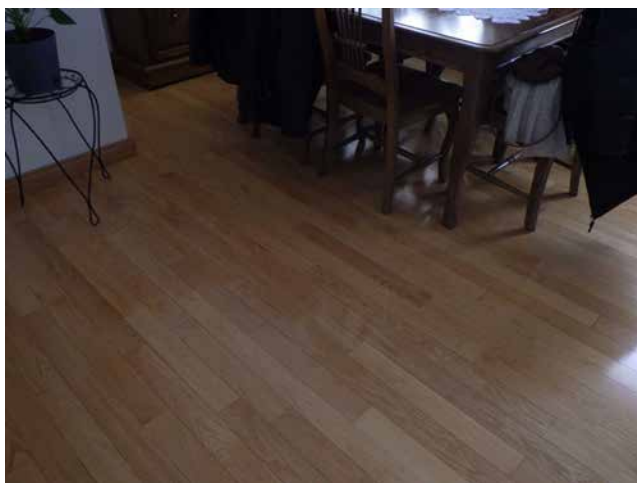
Nous avons constaté un léger espacement entre les lattes de bois du plancher de bois.

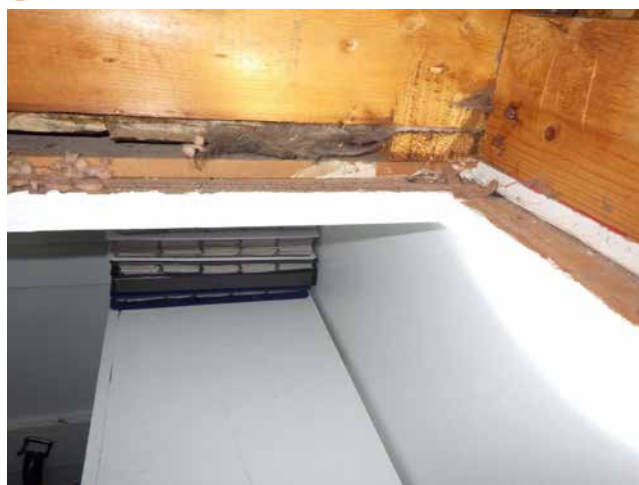
Absence de joint d'étanchéité au pourtour de la trappe

Nous vous recommandons d'isoler adéquatement la trappe d'accès afin d'obtenir une résistance thermique uniforme avec les plafonds. Une construction solide et permanente serait souhaitable afin d'éviter les pertes de chaleur dans cet espace qui risque d'endommager les diverses composantes. (Voir illustrations types, informations générales).

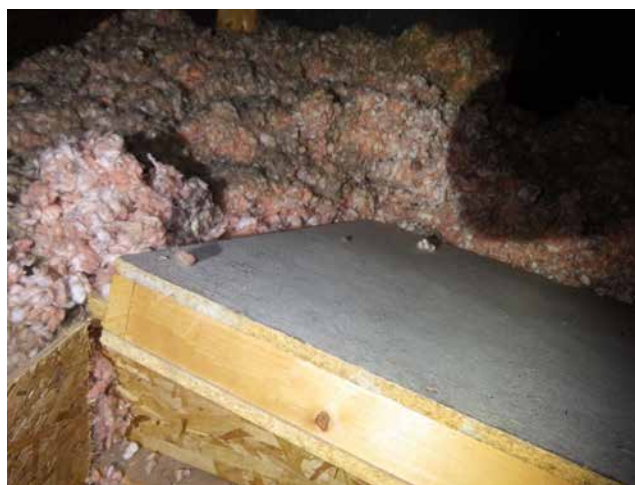
Trappe d'accès mal scellée et mal isolée

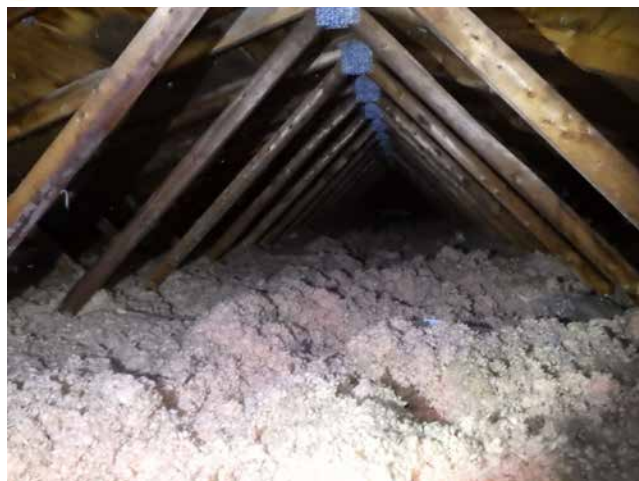
Isolation inégale des combles

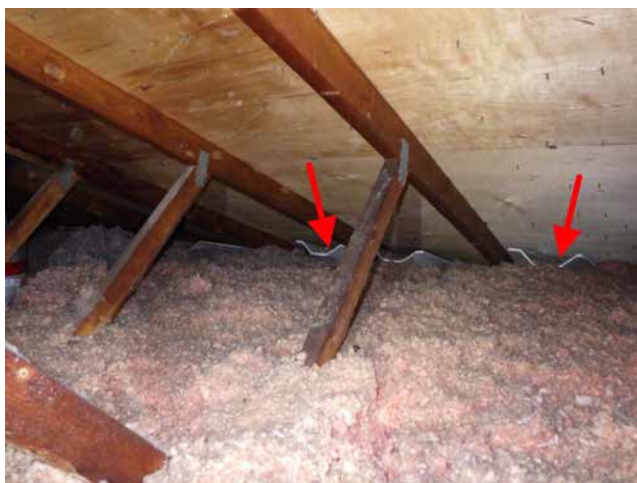
Déflecteur de type "Styrovent "

Aucune déficience apparente n'a été observée sur la ventilation de la toiture là ou celle-ci a pu être observée.

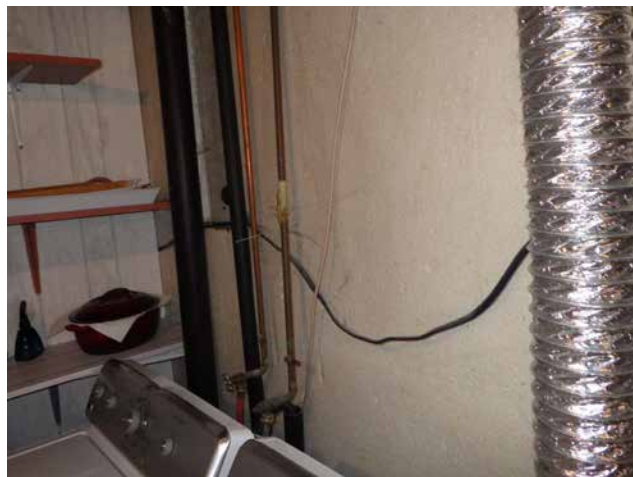
Isolant en Polystyrène expansé non recouvert près de la fournaise

Nous avons noté que les fondations sont isolées à l'aide d'un isolant rigide blanc (polystyrène expansé) non recouvert dans certaines parties visibles du sous-sol (salle de fournaise).
