PROPRIÉTÉ SITUÉE AU  
1 Rue du Maroc  
Candiac  
Québec, J5R 5W8

Dossier: 26103009GL  
Inspecté le: 30 octobre 2026

## Rapport d'inspection préachat

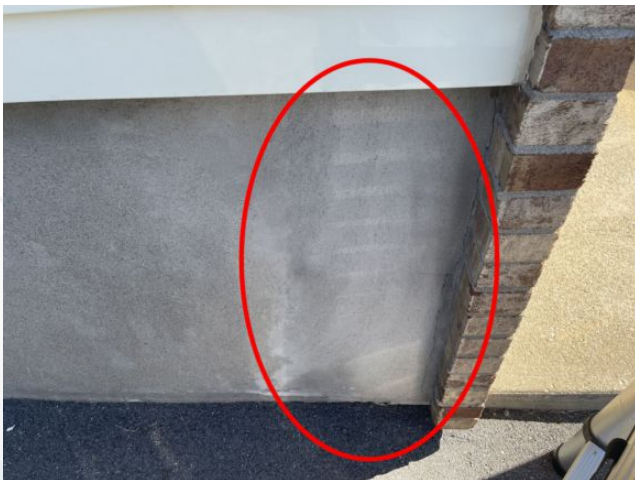
[Coin avant de la façade gauche du bâtiment]

Fissure réparée sur la fondation

Nous avons noté la présence d'une fissure réparée sur la façade de la fondation au coin avant de la façade gauche du bâtiment.

Une fissure non réparée représente un risque d'infiltration d'eau à l'intérieur du bâtiment et peut s'élargir avec le cycle de gel/dégel.

Nous vous recommandons d'obtenir du vendeur une copie des factures de réparation et de vérifier si les réparations sont sous garantie. Nous vous recommandons de surveiller régulièrement la fissure réparée afin de vous assurer que ne se rouvre pas. Le cas échéant, contacter un entrepreneur spécialisé en réparation de fissure de fondation afin de corriger la situation.

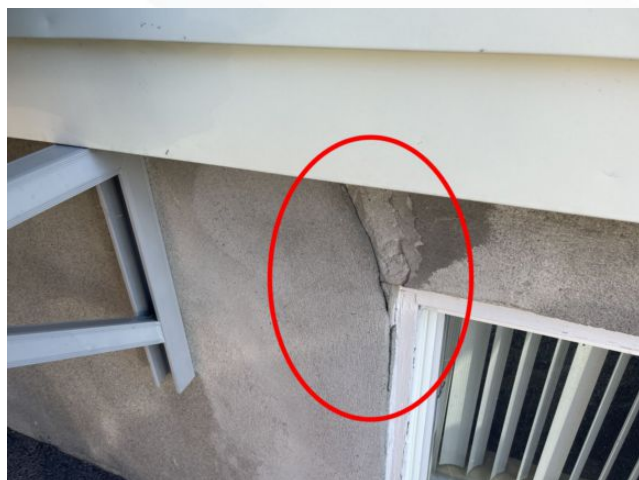
[Façade gauche du bâtiment]

Nous avons noté la présence de deux fissures au coin de la fenêtre située sur la façade gauche du sous-sol. Le crépi en bordure des deux fissures sonne creux lorsqu'il est sondé. Nous n'avons pas été en mesure de confirmer si les fissures se prolongent dans la fondation.

Une fissure non réparée dans la fondation représente un risque d'infiltration d'eau à l'intérieur du bâtiment et peut s'élargir avec le cycle de gel/dégel. De plus, la présence de l'eau dans des matériaux putrescibles peut favoriser l'apparition de moisissures et de pourritures, nuisibles pour les occupants.

Nous vous recommandons de faire colmater les fissures par un spécialiste capable de fournir une garantie sur son travail.

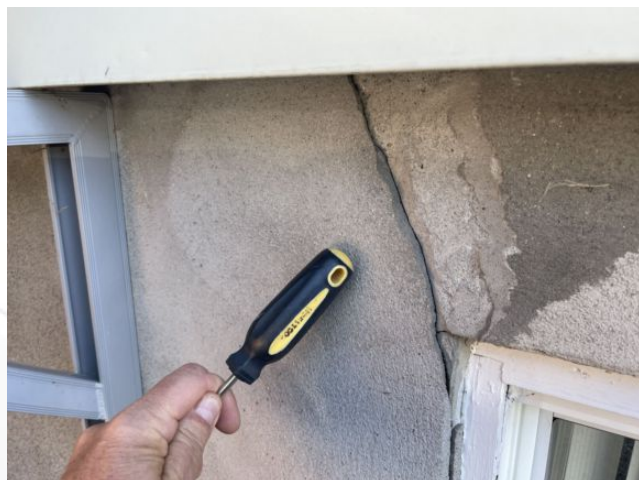
Crépi détaché en bordure de la fissure

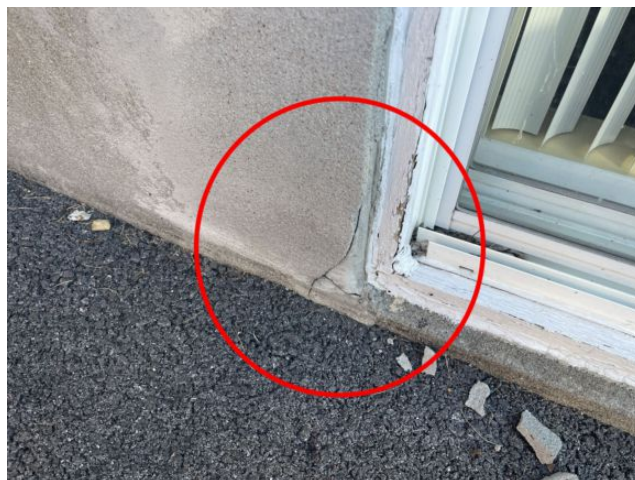
Fissure qui peut se prolonger sous le niveau du sol

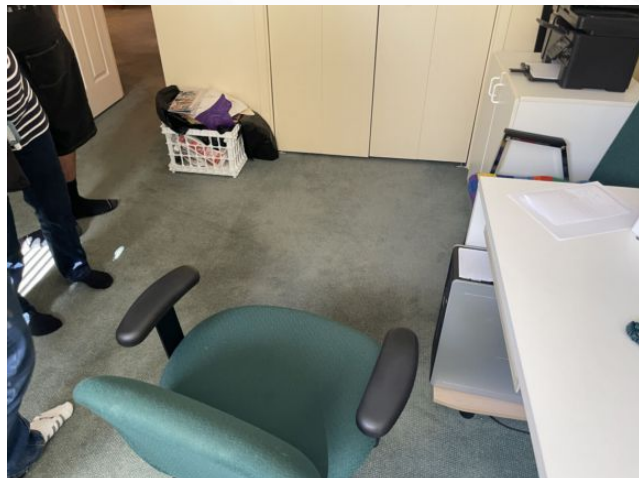
Lors de notre inspection, nous n'avons pu évaluer et inspecter une section représentant environ 95% de la dalle de béton du sous-sol puisque celle-ci était recouverte par un revêtement de plancher.

Des dommages peuvent exister sur ces éléments qui sont cachés. En effet, l'interstice situé entre le revêtement de plancher et la dalle de béton peut être sujet à la formation de moisissures et/ou de pourriture. Nous vous recommandons de contacter un entrepreneur licencié pour faire vérifier la condition du revêtement de finition sous la surface afin d'en confirmer l'intégrité et la condition.

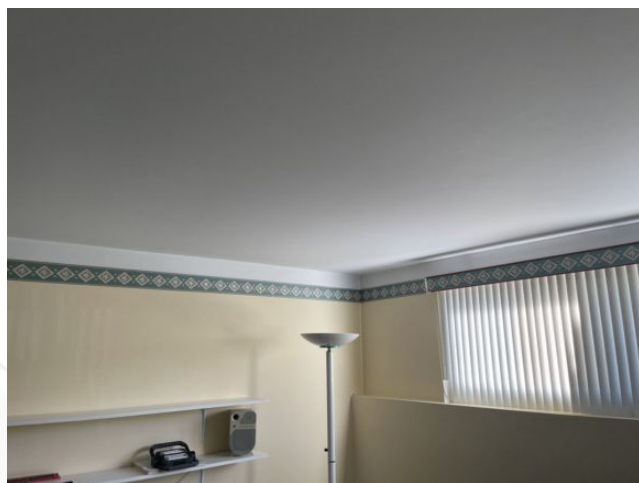
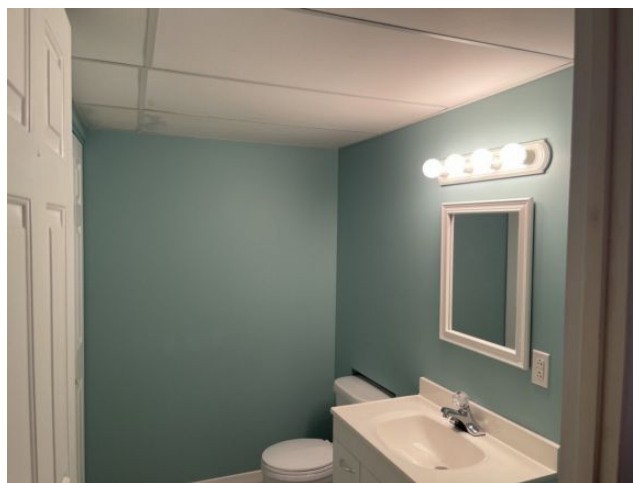
Lors de notre inspection, il ne nous a pas été possible d'inspecter et vérifier l'ensemble de la structure des planchers et des plafonds. En effet, la structure (solive, support de plancher, solive de rive, etc.) est cachée à plusieurs endroits par le revêtement de gypse et les tuiles de plafond et nous ne sommes pas en mesure de vérifier l'intégrité des éléments qui sont cachés. Il ne nous a pas été possible, non plus, de vérifier la présence d'une membrane plastique imperméable entre la solive de rive et la fondation ainsi que la condition de celle-ci, car elle n'est pas visible.

Cette situation limite notre capacité à inspecter cette composante. Des dommages peuvent exister et nous ne sommes pas en mesure de les observer. Nous vous recommandons de faire compléter et d'obtenir la Déclaration du vendeur et de vous assurer de la condition des éléments non inspectés auprès de ces derniers.

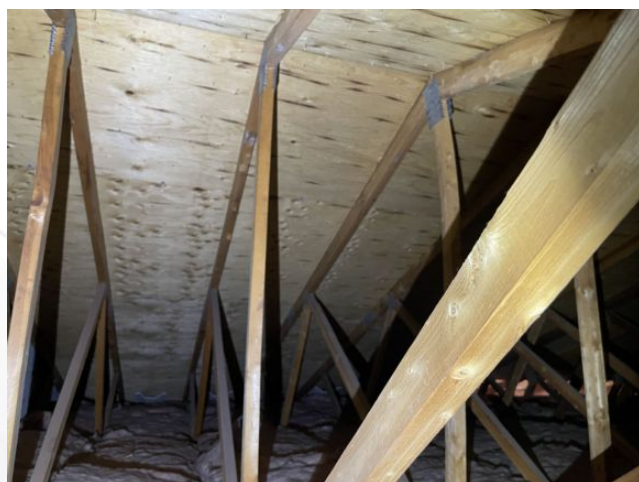
Platelage du toit en contreplaqué

L'inspection de la structure du toit n'a pas permis de déceler d'anomalies. Les fermes et membrures étaient saines et sans bris ou déformations apparentes. Aucune trace de cernes ou d'infiltrations n'a été décelée.

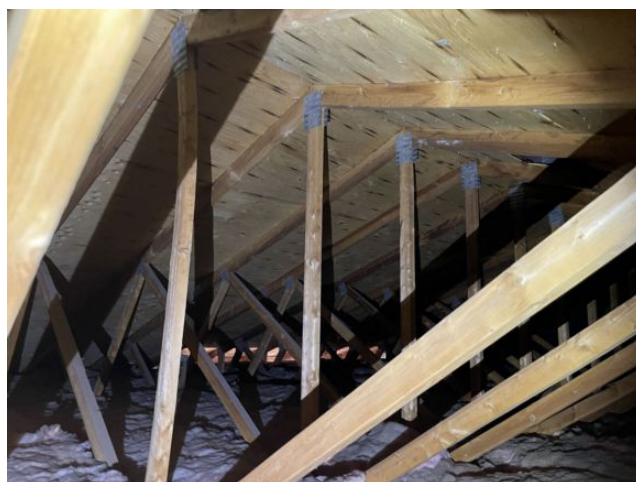
Fermes de toit préfabriquées

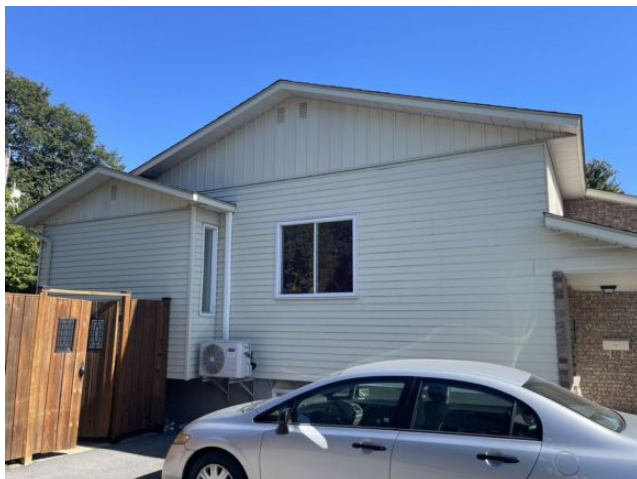
[Façade gauche du bâtiment]

L'inspecteur ne scrute pas l'ensemble des surfaces du revêtement. Il est par conséquent possible que certains défauts n'aient pu être observés à partir du sol ou que ces derniers ne soient pas visibles compte tenu de l'angle d'observation.

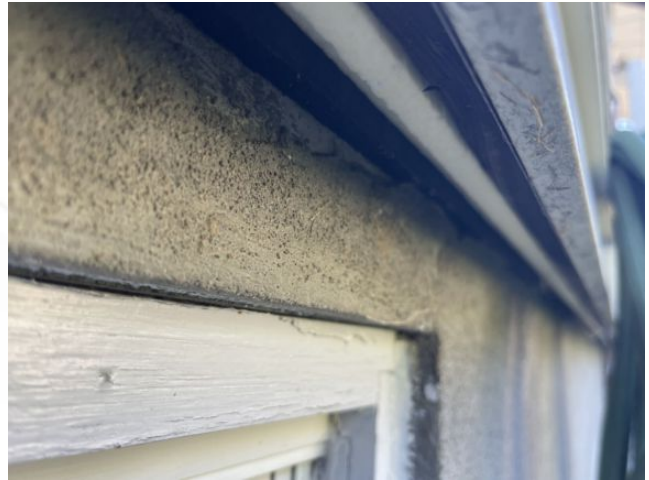
[Façade arrière du bâtiment]

Fourrure horizontale à la base du clin

Lors de l'inspection des façades de clin du bâtiment, nous avons noté la présence d'une fourrure, au bas du revêtement.

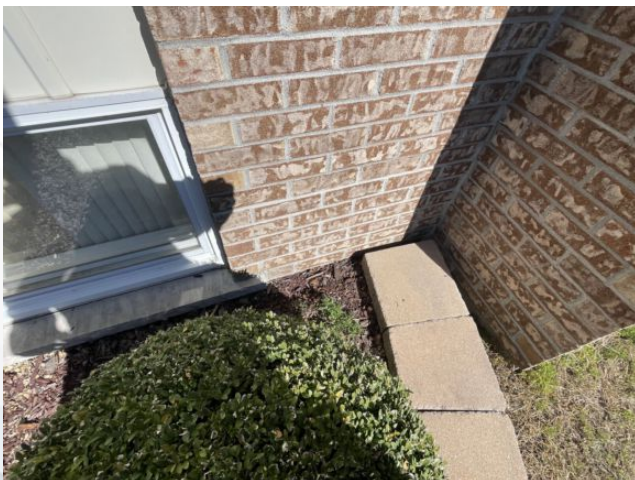
Nous avons noté que le niveau du terrain (sol) est inadéquat par rapport à la base du revêtement extérieur et/ou la partie supérieure de la fondation. On note que la brique est en contact direct avec le sol sur la façade avant. On note aussi que, sur la façade avant, près de l'entrée principale, la brique est en contact direct avec le béton du perron.

Il est normalement recommandé de maintenir un espace d'au moins 6 po/15 cm entre la base du revêtement extérieur et le sol. La proximité du sol aux revêtements extérieurs muraux augmente grandement les risques de pourriture/moisissure des composantes constamment en contact avec l'humidité du sol.

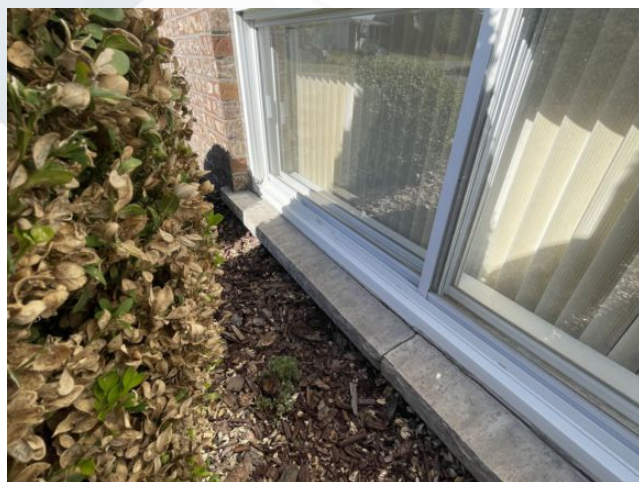
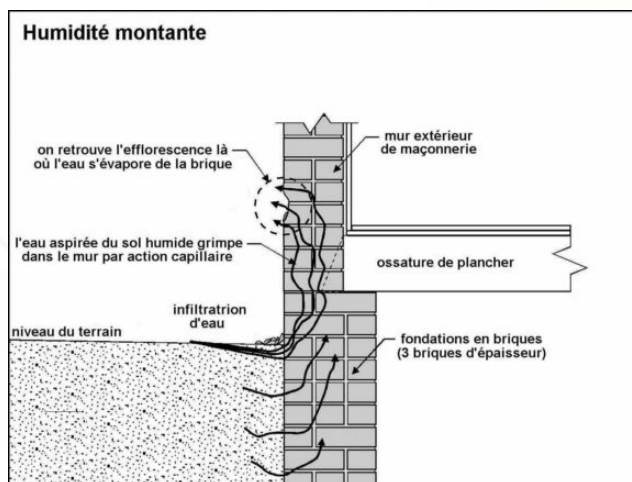
Humidité montante dans la brique en contact avec le sol

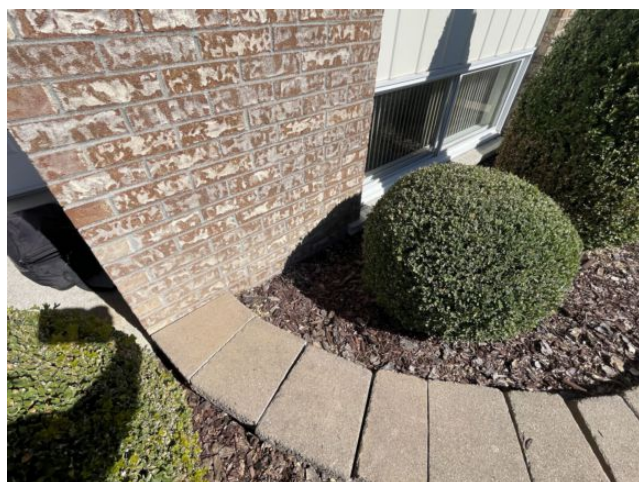
Brique enterrée sous la terre de la plate-bande de végétation

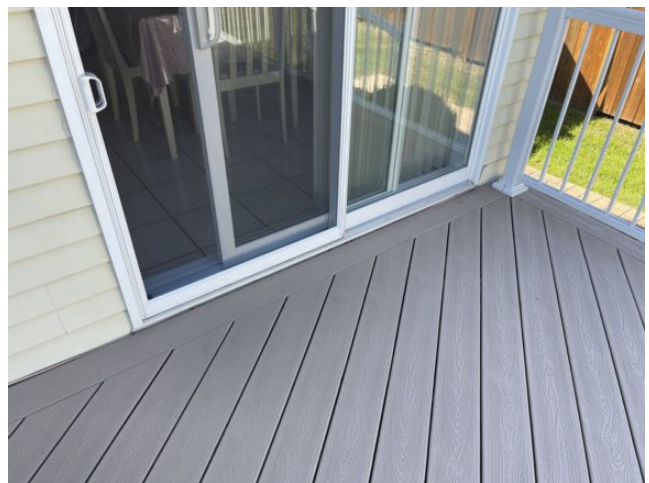
Dégagement du sol insuffisant avec la porte

Porte patio appuyée sur la terrasse

Nous vous recommandons d'installer les solins et scellements adéquats à cet endroit. Contacter un entrepreneur licencié spécialiste en aménagement extérieur afin d'évaluer les corrections requises.

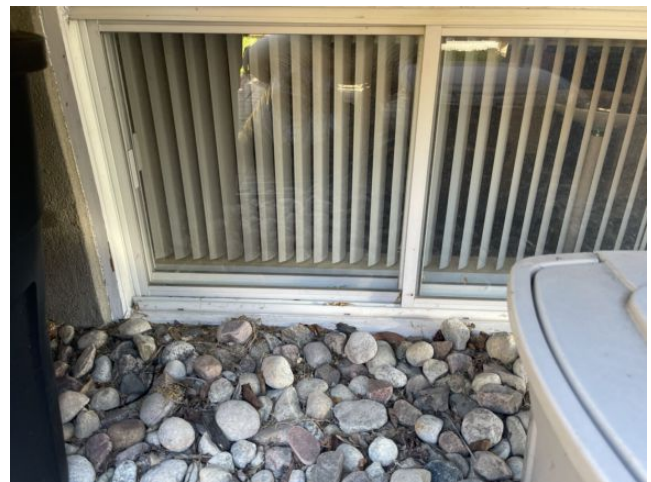
Dégagement insuffisant de la fenêtre avec le niveau du sol  
[Coin arrière de la façade gauche du bâtiment]

Nous vous recommandons de contacter un entrepreneur qualifié afin de corriger la situation et d'aménager le dégagement requis avec le sol.

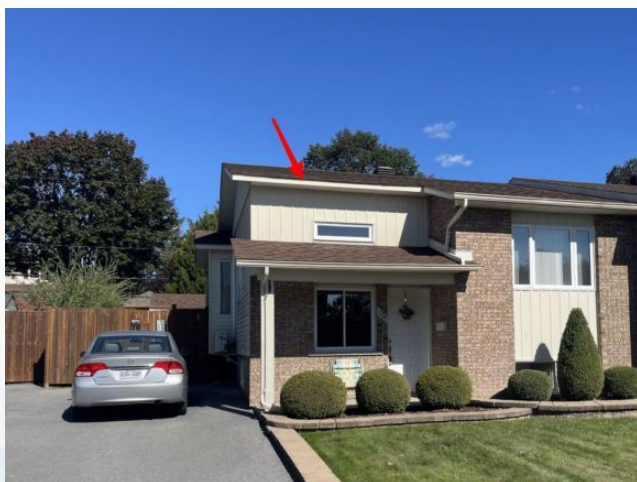
Absence de gouttières et descentes pluviales

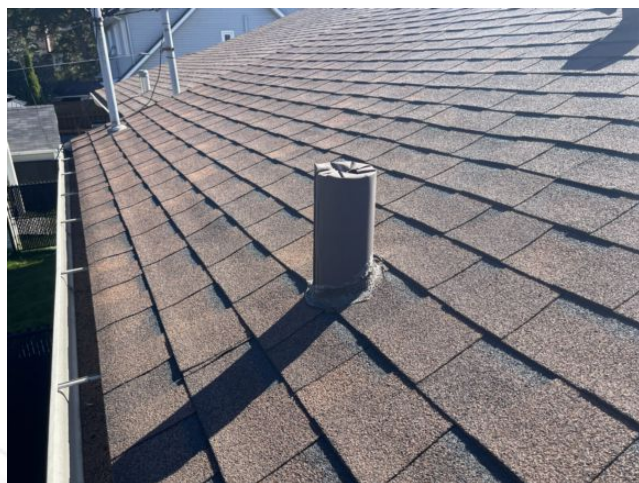
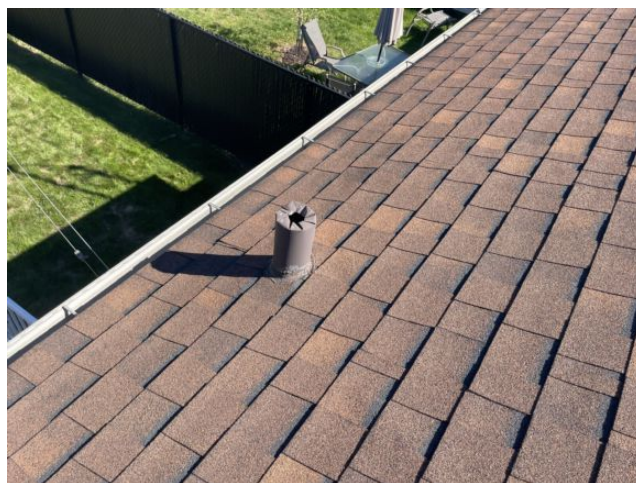
Évent de plomberie avec bordure repliée

Nous avons observé un événement de plomberie de toiture dont la bordure a été repliée afin de permettre le remplacement du couvercle de protection contre le gel, et dont l'ouverture présente un pliage en étoile laissant une ouverture centrale.

Faire vérifier et corriger l'installation, incluant le remplacement du couvercle et la remise en état de la bordure, par un plombier licencié.

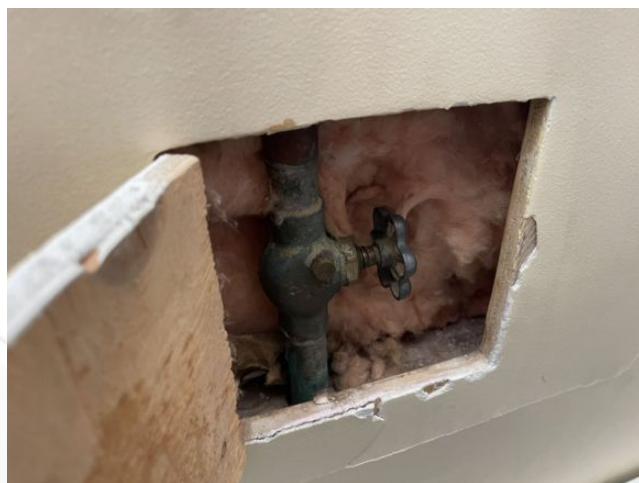
Valve à poignée

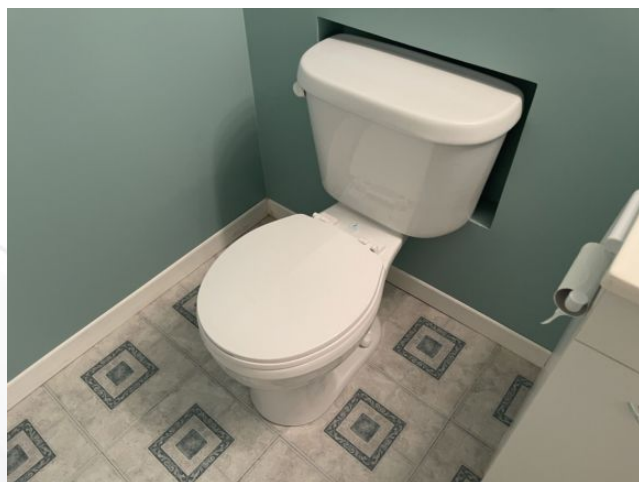
[Salle de bain du sous-sol]

### **Toilette instable sur son socle**

Nous vous recommandons de consulter un plombier licencié afin de solidifier la toilette et vérifier l'intégrité de la structure du plancher au pourtour de celle-ci.

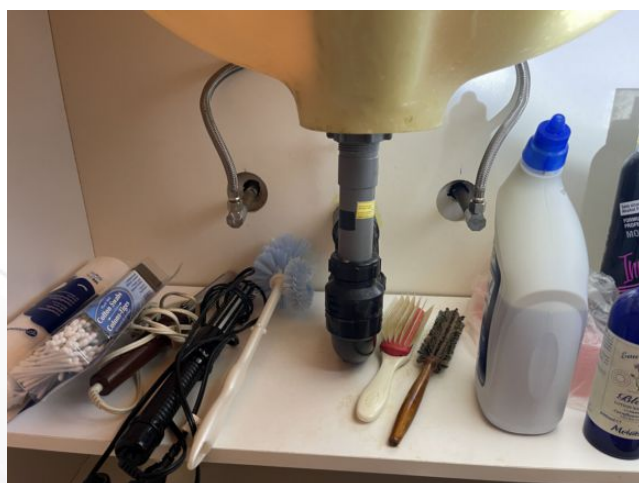
[Salle de bain du rez-de-chaussée]

### Absence de valve d'arrêt sur les conduites d'alimentation

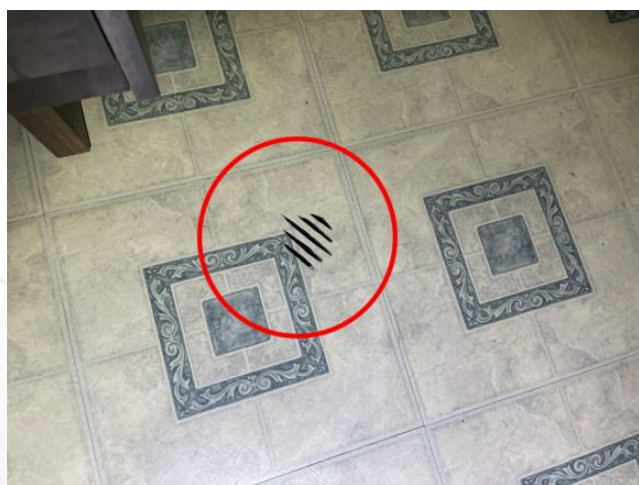
Drain de plancher obstrué par le revêtement de sol découpé

Maintenir ce drain accessible et libre de tout débris.

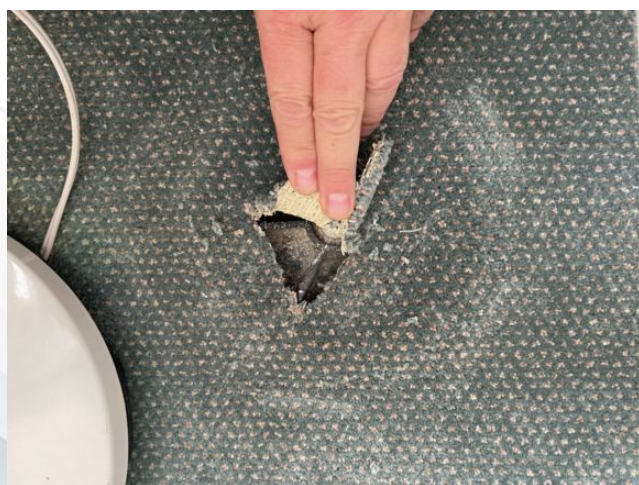
Clapet antiretour inaccessible sous le tapis

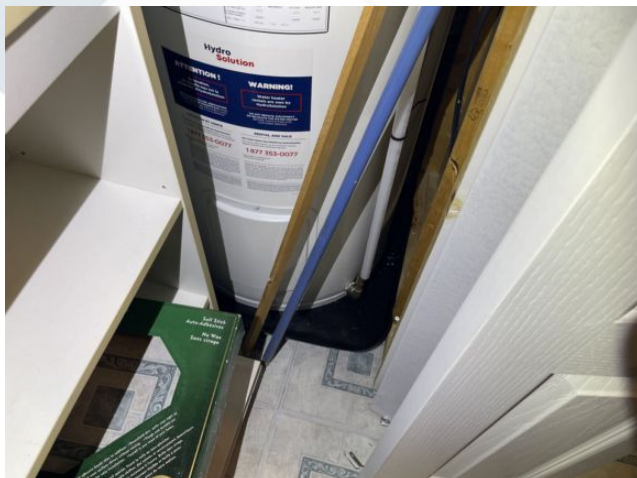
Cuvette de rétention qui n'est pas reliée à un drain d'évacuation

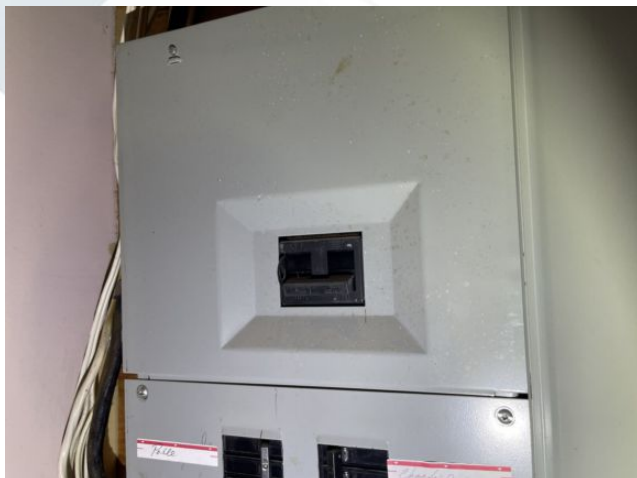
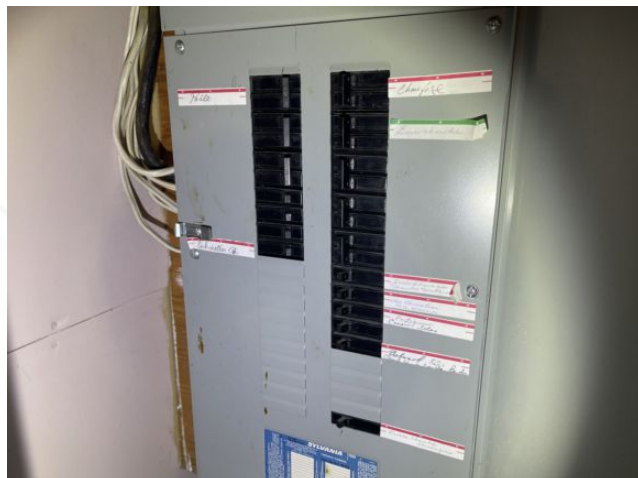
Nous avons observé la présence d'un panneau électrique de marque Zinsco-Sylvania, un modèle qui n'est plus commercialisé et qui fait l'objet de mises en garde dans l'industrie électrique.

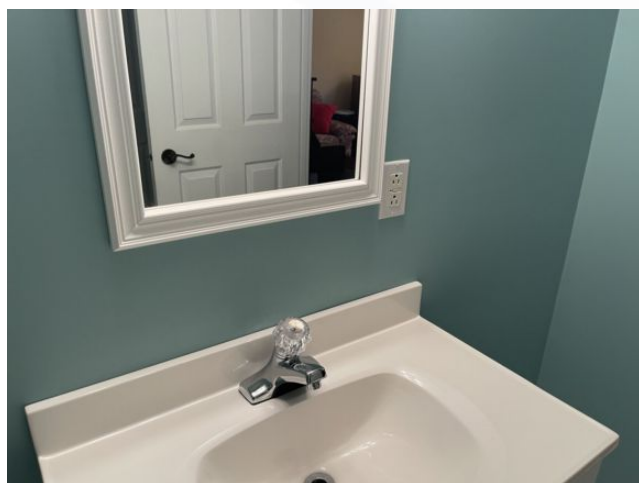
Prise de courant installée derrière un lavabo

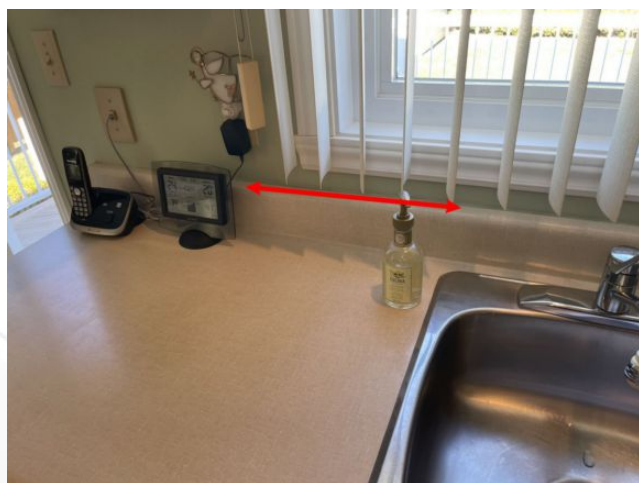
Prise DDFT requise près de l'évier de la cuisine

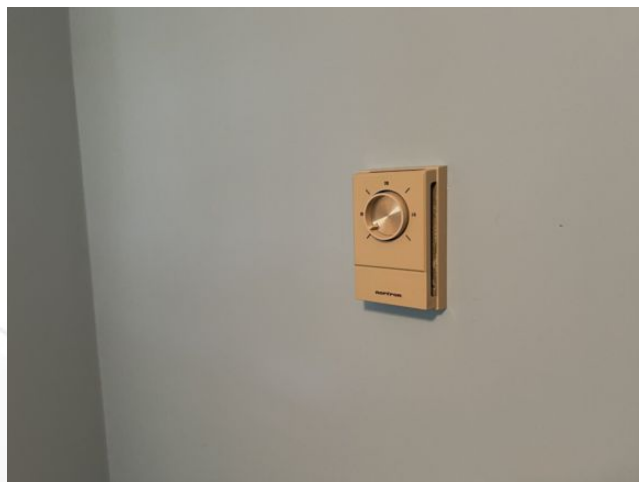
Exemple de thermostat mécanique à remplacer

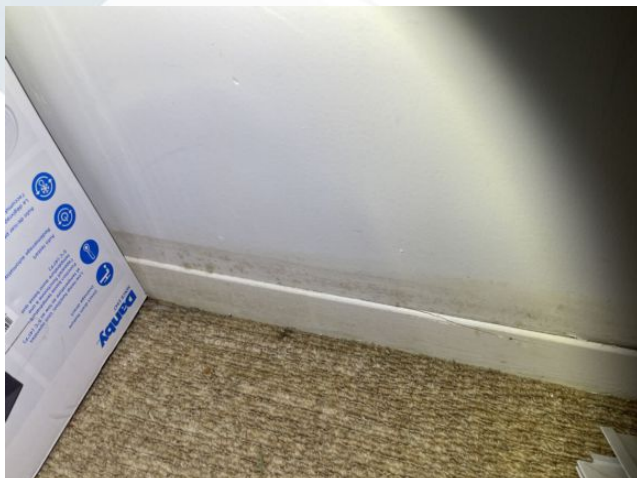
Présence de taches s'apparentant à des moisissures à la base du gypse au sous-sol  
[Sous l'escalier au sous-sol]

Nous vous recommandons de procéder à une expertise avec une firme spécialisée afin de déterminer la nature des taches et leur origine. Advenant que celle-ci confirme la présence de moisissure, procédez à la décontamination selon le protocole recommandé par la firme. Nous vous recommandons aussi de procéder à une coupe exploratoire à la base du mur afin de pouvoir inspecter la condition de la fondation, de l'isolation et de la structure du mur sous la surface du gypse. Assurez-vous de procéder à ces vérifications avant l'acceptation de la condition d'inspection de votre offre d'achat.

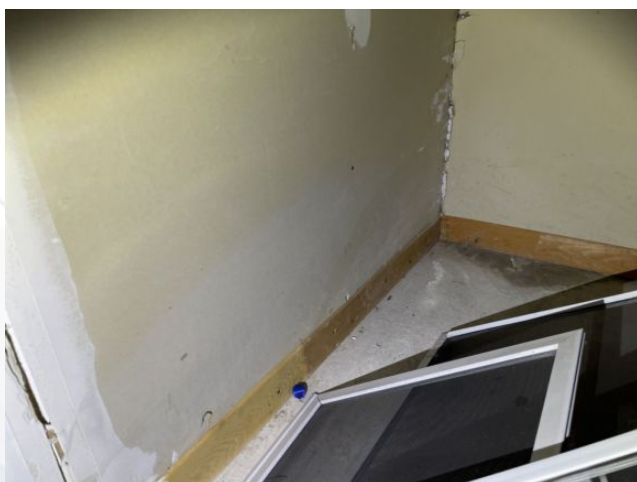
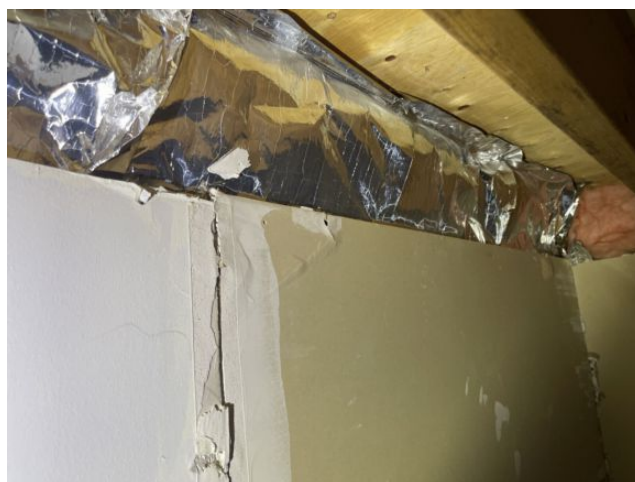
Présence d'un pare-vapeur en aluminium sous la surface du revêtement de gypse

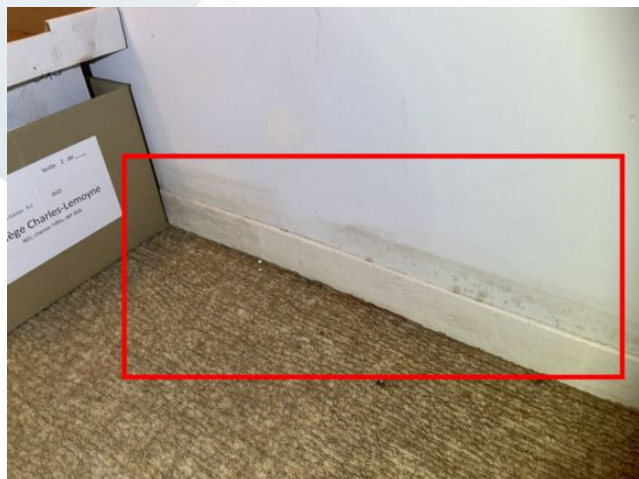
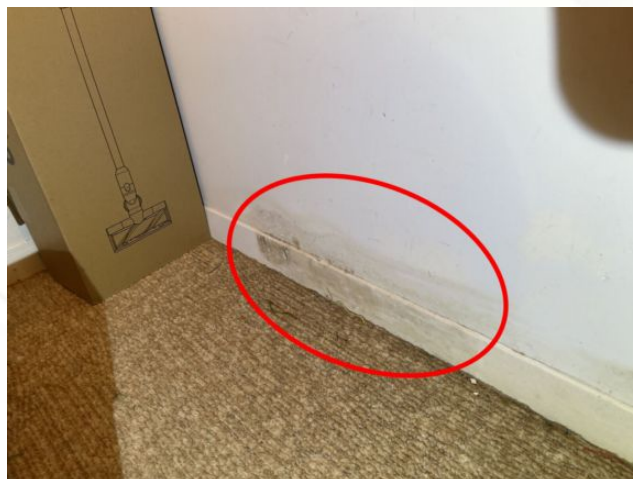
Présence de taches s'apparentant à des moisissures à la base du gypse au sous-sol

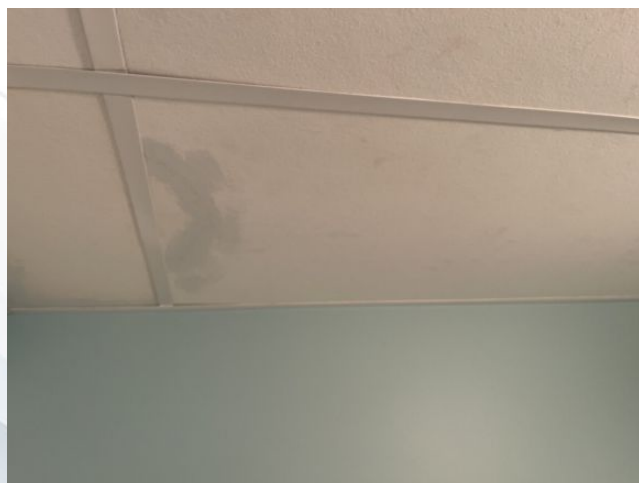
Nous avons observé une tuile de plafond tachée de peinture dans la salle de bain du sous-sol. La tache peut être liée à une ancienne ou à une actuelle infiltration d'eau provenant de la plomberie, de la ventilation ou d'un espace situé au-dessus.

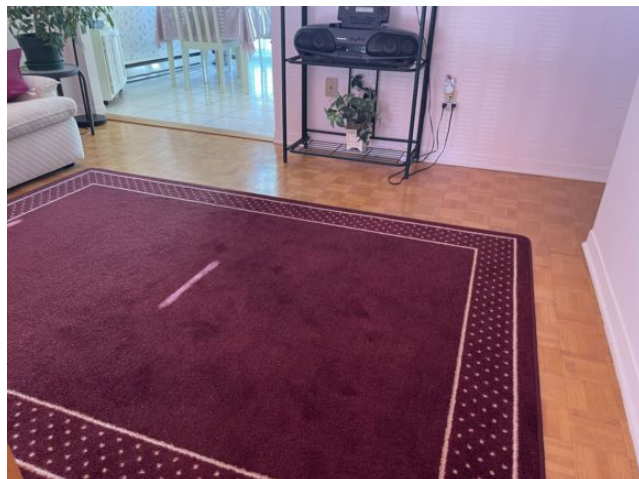
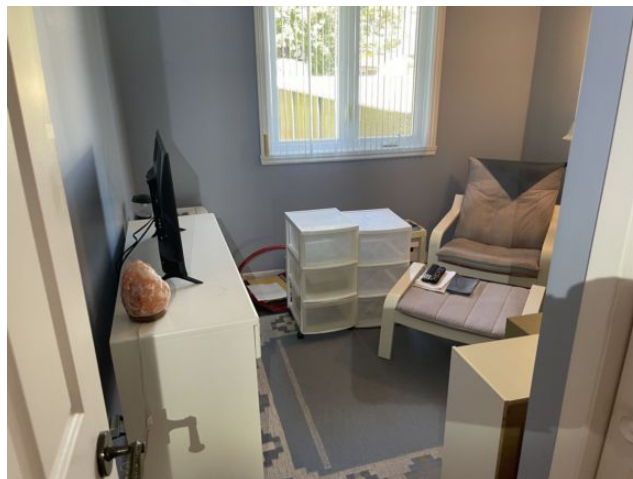
Plusieurs objets, meubles, carpettes ou marchandises entreposés dans les pièces du bâtiment, ont limité l'inspection des planchers.

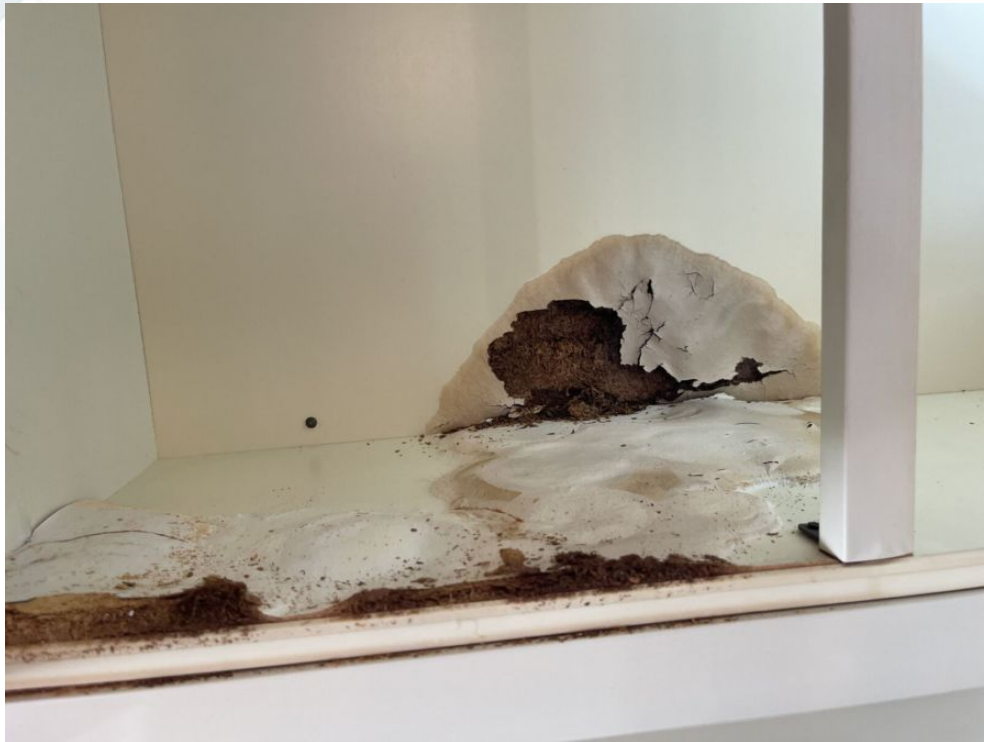
Domage significatif au cabinet d'armoire localisé au-dessus de la cuisinière

Bien que cette observation soit surtout d'ordre esthétique, compte tenu de l'usure avancée des armoires, nous vous recommandons de prévoir un budget pour leur remplacement.

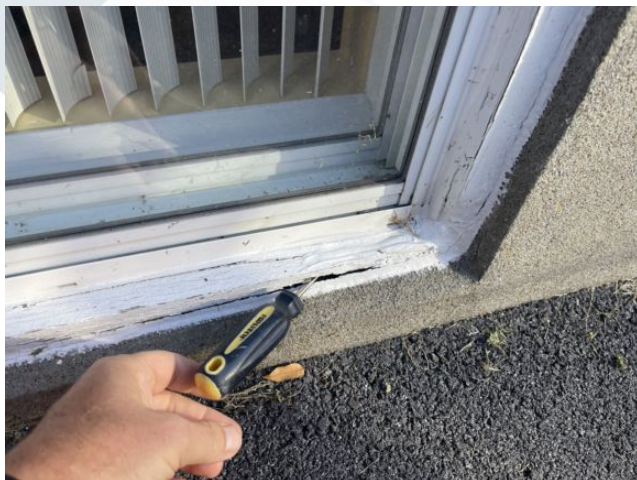
Cadre de bois pourri et qui permet l'infiltration d'eau

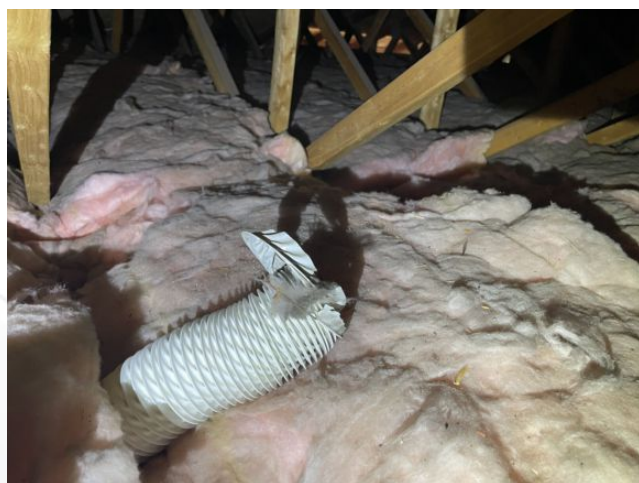
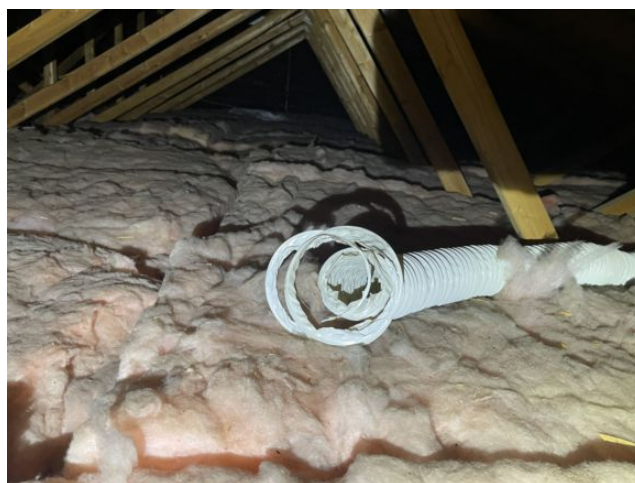
Ventilateur qui rejette son air dans le vide sous toit

Nous avons observé qu'un ventilateur de plafond rejette son air à l'intérieur du vide sous toit. Cette situation indique que l'air humide est piégé dans le comble, ce qui peut entraîner des problèmes d'humidité excessive. De plus, le conduit observé n'est pas isolé et que son diamètre est insuffisant.

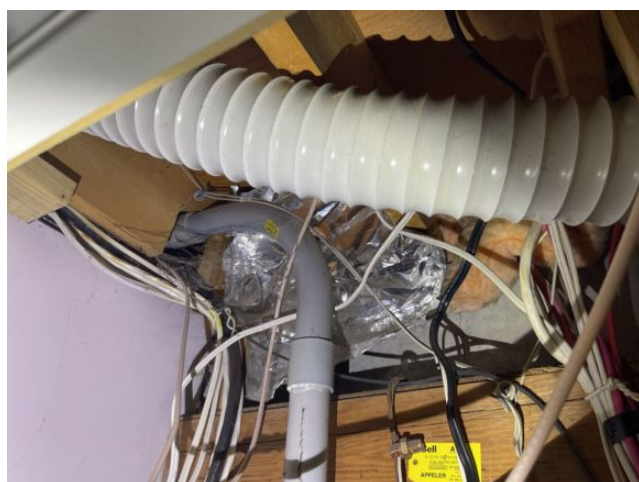
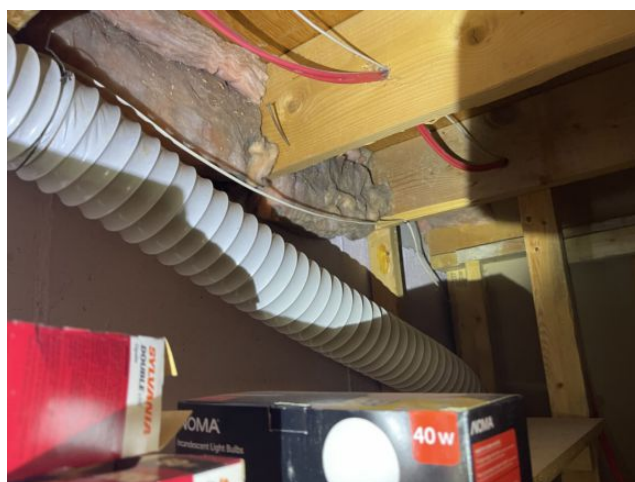
Lors de notre inspection, nous avons noté que le conduit d'extraction de la sècheuse est en plastique.

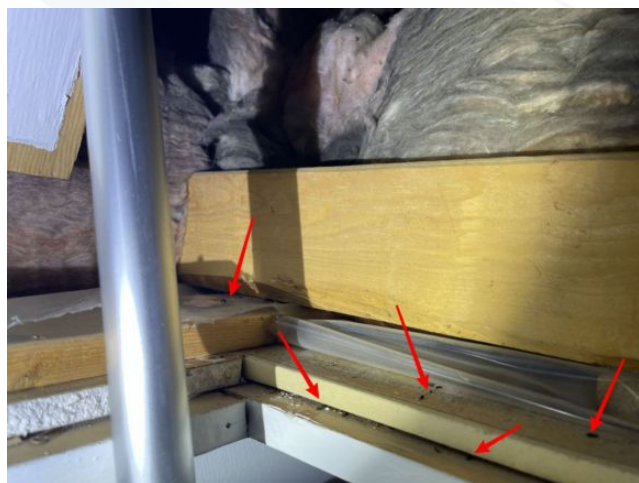
Excréments de vermines visibles dans le bâtiment
