PROPRIÉTÉ SITUÉE AU  
123 Notre-Dame  
Sorel  
Québec, JW2 1E1

Dossier: 22021301LB  
Inspecté le: 13 février 2022

## RAPPORT D'INSPECTION PRÉACHAT

PRÉPARÉ PAR  
Gilmond Lapointe  
Inspections Vesta inc.  
11, rue du Maroc  
Candiac, Québec  
J5R 5W8  
15 Février 2022

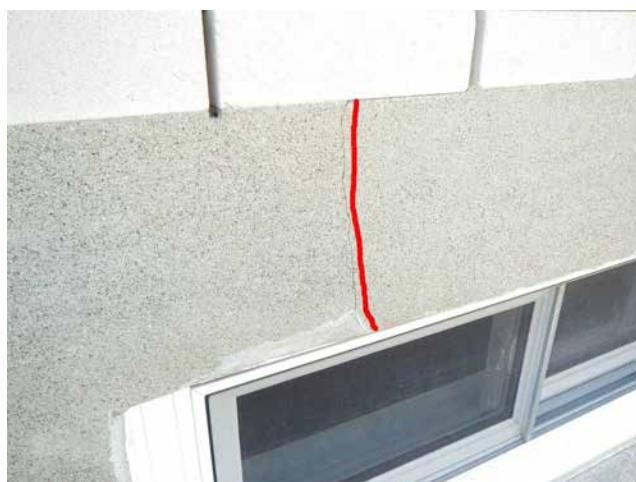
Seconde fissure réparée sur la fondation  
[Façade droite du bâtiment]

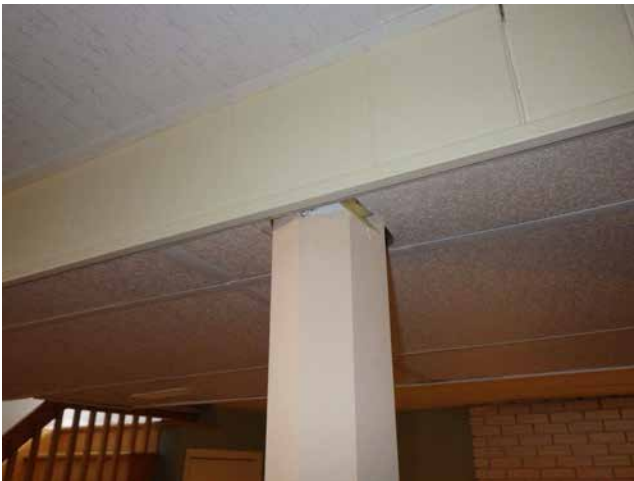
Revêtement de finition cachant la poutre et les colonnes

Lors de notre inspection, il ne nous a pas été possible d'inspecter et vérifier la structure des poutres et des colonnes, car ces dernières sont recouvertes d'un revêtement de finition sur certaines sections. De plus, il ne nous a pas été possible d'inspecter la jonction entre la poutre et le béton de la fondation, car celle-ci n'était pas visible. Nous ne sommes par conséquent pas en mesure de vérifier l'intégrité de ces éléments qui sont cachés.

Si des dommages existent sur ces éléments, seuls les propriétaires peuvent en connaître l'existence. Nous vous recommandons de faire compléter et d'obtenir la Déclaration du vendeur et de vous assurer de la condition des éléments non inspectés auprès de ces derniers.

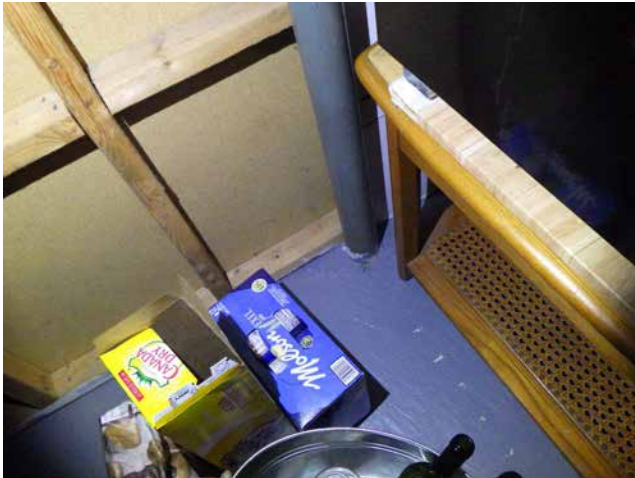
Base d'une colonne d'acier cachée sous la dalle de béton

Lors de l'inspection des colonnes d'aciers du sous-sol, nous n'avons pas pu vérifier l'ancrage et la semelle de soutien à la base de la colonne car celle-ci est recouverte par la dalle de béton et un revêtement de sol.

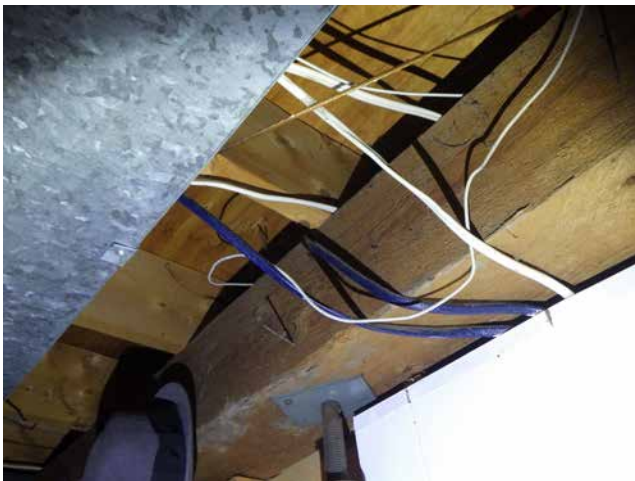
Plaque de soutien de la colonne trop étroite

Dans le cadre de notre inspection, nous n'avons observé que la plaque d'appui de la colonne d'acier n'a pas la même largeur que la poutre qu'elle soutient.

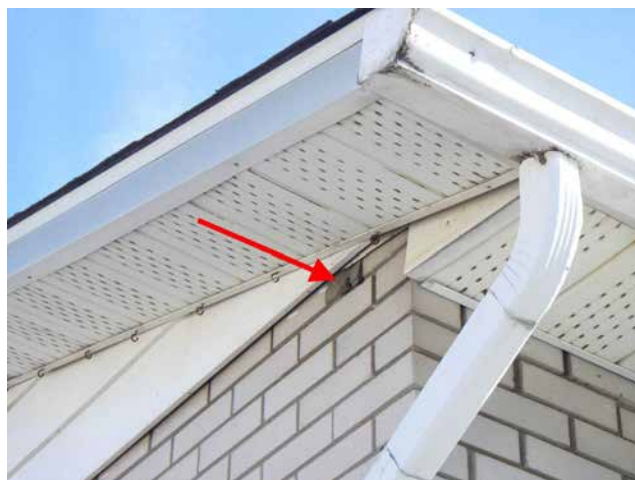
Ouverture à sceller

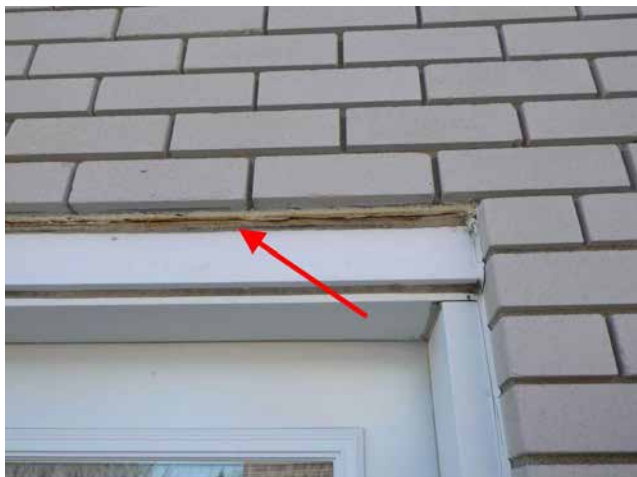
Joint de scellant bloquant le drainage du mur extérieur au dessus de la porte

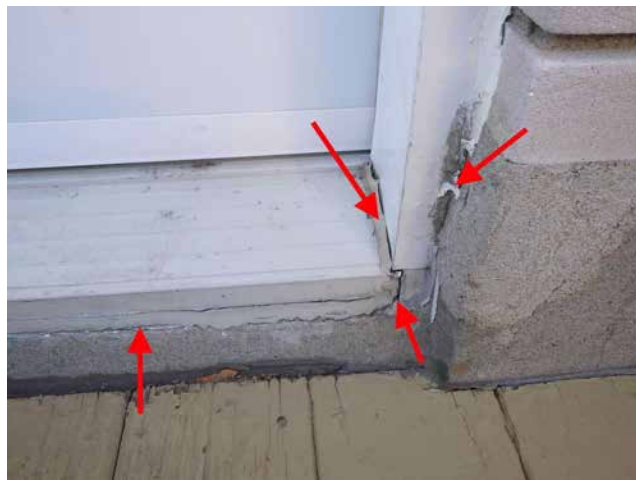
Bois exposé au coin de la porte extérieure  
[Coin arrière de la façade gauche du bâtiment]

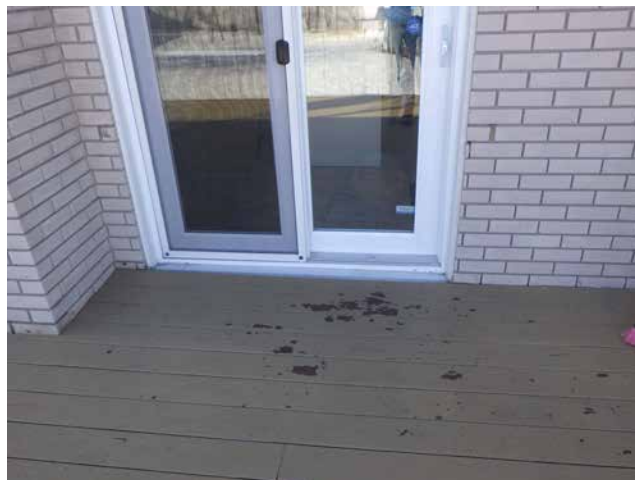
Porte patio appuyée sur la terrasse

Lors de l'inspection de la porte, nous avons noté que le dégagement du sol par rapport à la base de la porte d'accès est inadéquat.

Cette situation comporte un risque de détérioration de la structure du bâtiment ainsi que l'apparition de pourriture ou de moisissures des composantes constamment en contact avec l'humidité du sol adjacent.

Nous vous recommandons d'installer les solins et scellements adéquats à cet endroit. Contacter un entrepreneur licencié spécialiste en aménagements extérieurs, afin d'évaluer les corrections requises.

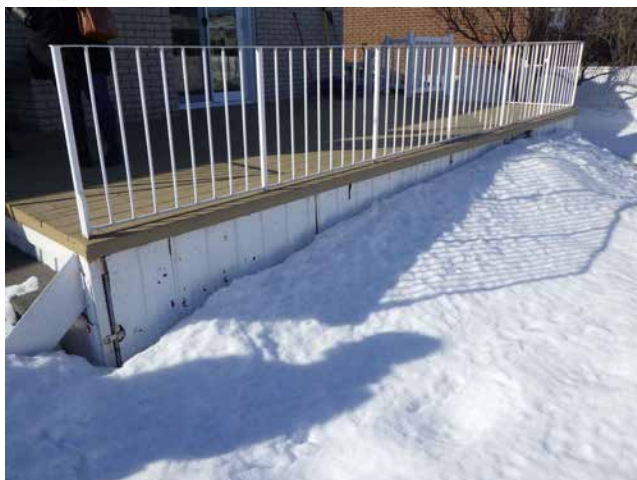
Accès sous la terrasse bloqué par la neige

Lors de l'inspection, une couche de neige recouvrait la bordure de la terrasse du bâtiment et bloquait l'accès sous la terrasse. Notre inspection de son intégrité se trouve par conséquent limitée.

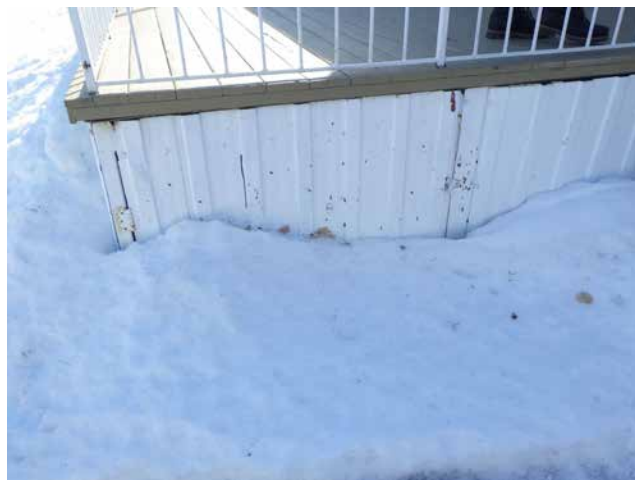
Porte d'accès bloquée par la neige

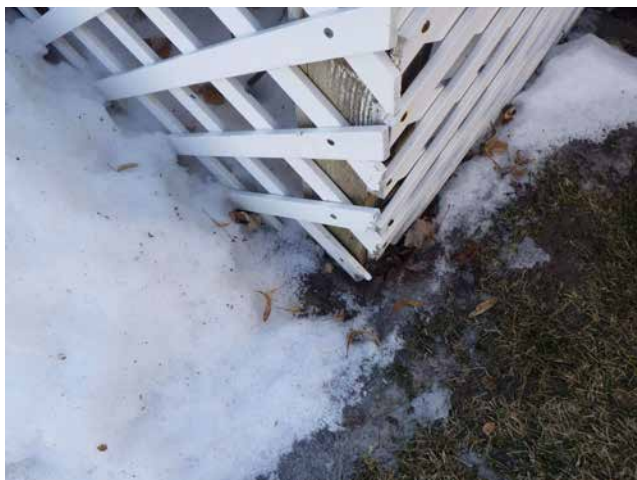
Colonne de bois reposant directement sur le sol

Nous avons observé que les colonnes de bois, composant et supportant la structure de la terrasse sont en contact direct avec le sol.

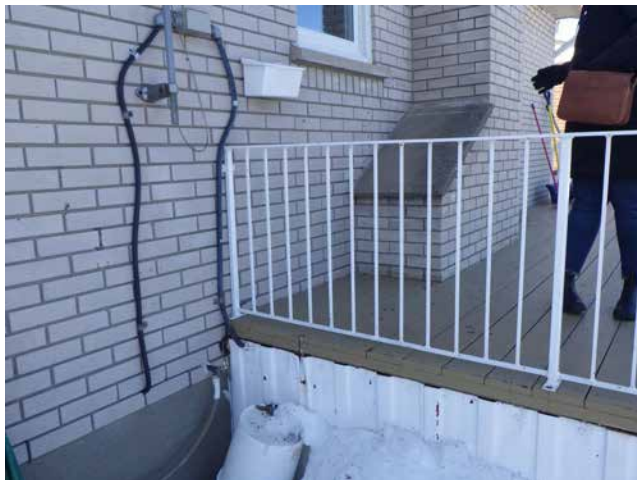
Balustrade et main-courante trop basse

Nous avons constaté une hauteur de protection insuffisante d'un garde-corps au pourtour de la terrasse extérieure.

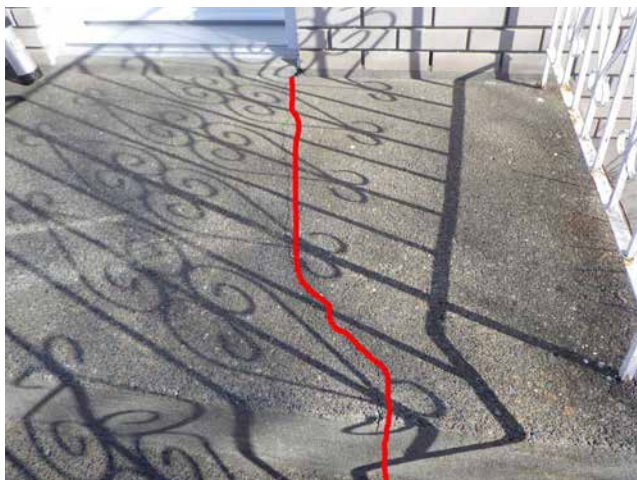
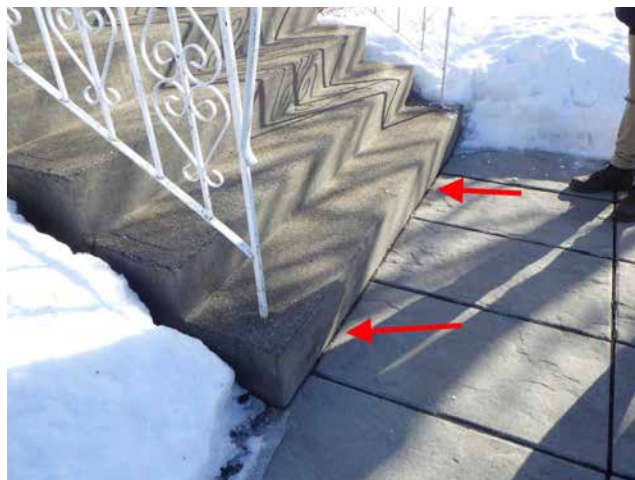
Compte tenu que la dernière marche de l'escalier est en contact avec le sol, il est possible que celui-ci soit soulevé par l'action du gel lors de la période hivernale.

Escalier de béton déposé sur le sol

Nous vous recommandons de contacter un entrepreneur licencié afin d'identifier et de mettre en place les correctifs requis.

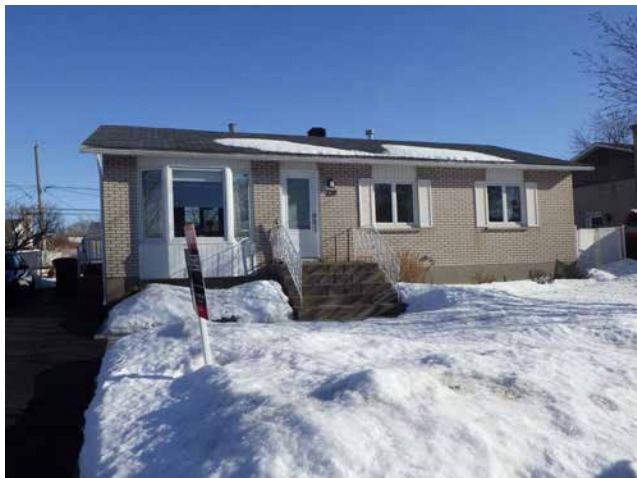
Terrassement caché par la neige

Lors de l'inspection une importante couche de neige recouvrait le terrain du bâtiment. Nous ne sommes par conséquent, pas en mesure de nous prononcer sur cette composante et d'identifier les problématiques qui pourraient être présentes sous la couche de neige.

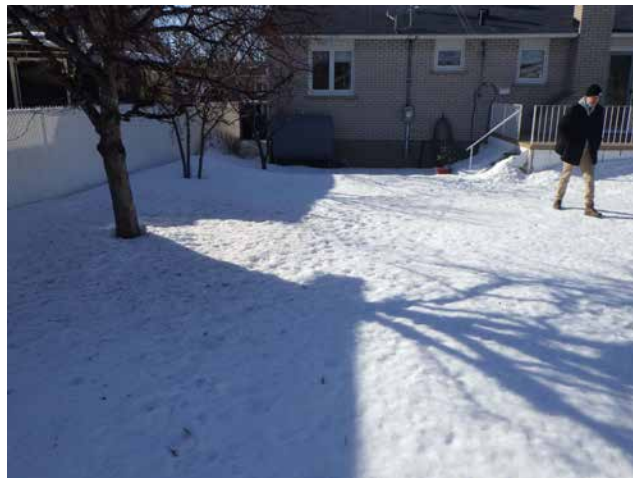
Terrassement non-visible dans la cour arrière

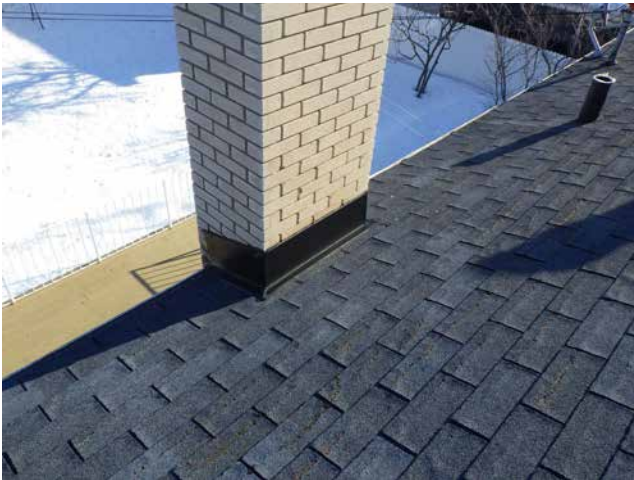
Solin mal installé au pourtour de la cheminée

Nous avons noté une déficience de l'installation du solin au pourtour de la cheminée.

Lors du changement de toiture, assurez-vous que les solins seront installés selon les règles de l'art.

Vérifier régulièrement le scellement au pourtour de la cheminée. Contacter un entrepreneur couvreur licencié, afin d'apporter les correctifs si requis.

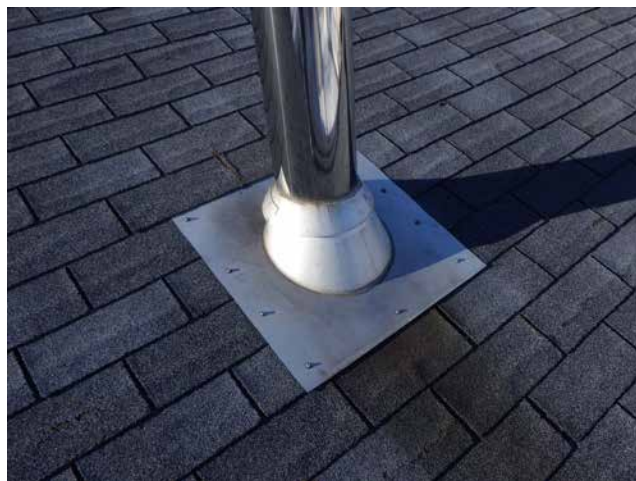
Solin mal scellé

La partie inférieure d'un solin (partie allant en direction du bas de la pente) devrait être apparente par-dessus les bardeaux et non en dessous. Ceci permet un meilleur écoulement de l'eau vers les gouttières. Aussi, les visses et le pourtour des solins doit être étanche et bien scellés.

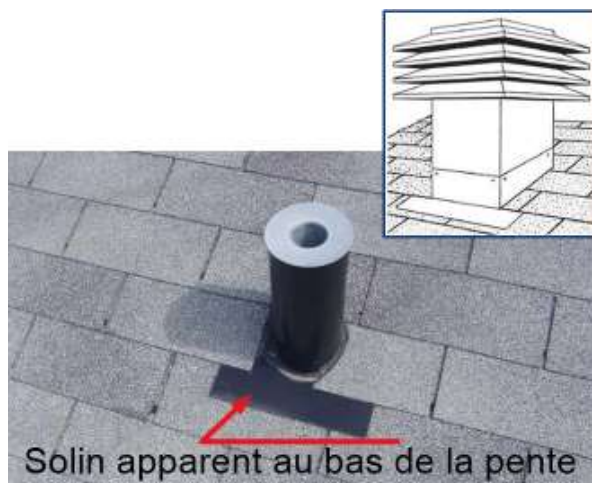
Solin apparent au bas de la pente

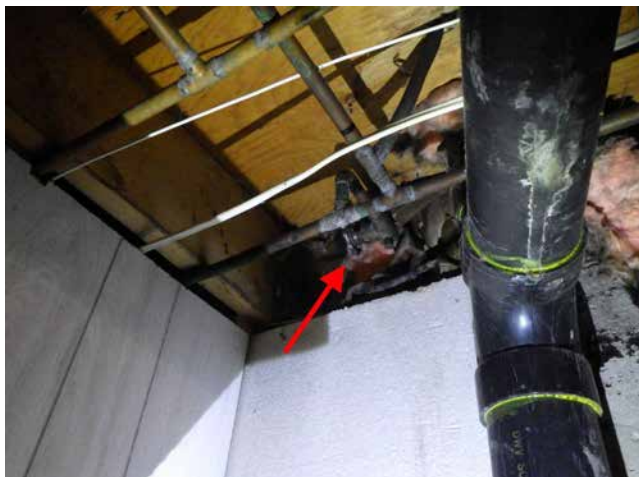
Valve d'arrêt du robinet extérieur

Lors de notre inspection, nous avons noté que le robinet extérieur du bâtiment n'est pas muni d'une valve de protection contre le gel. Le propriétaire présent, nous a aussi mentionné qu'il n'a jamais fermé la valve intérieure.

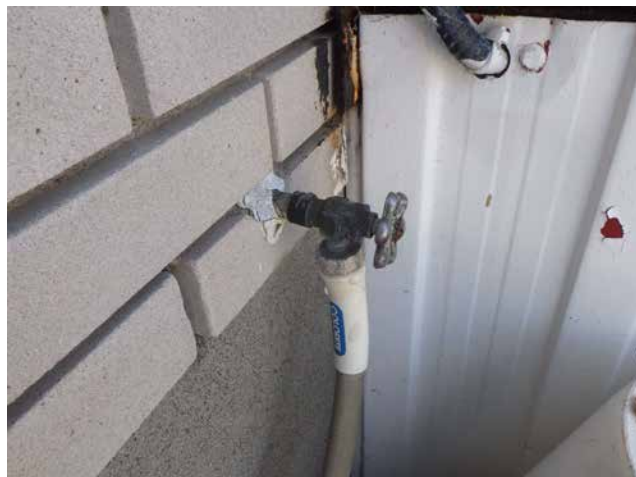
Robinet extérieur sans protection contre le gel

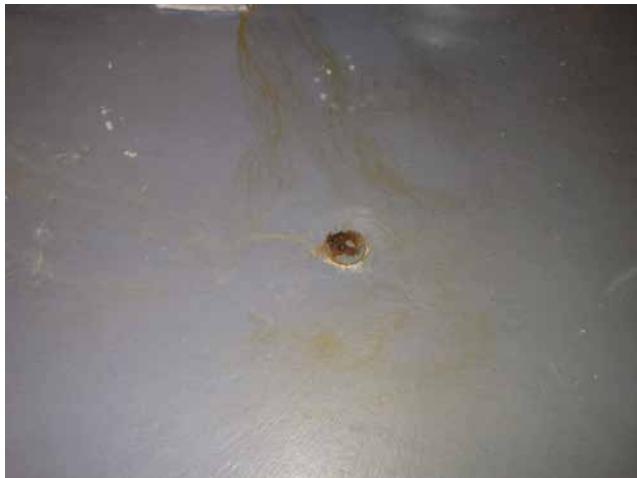
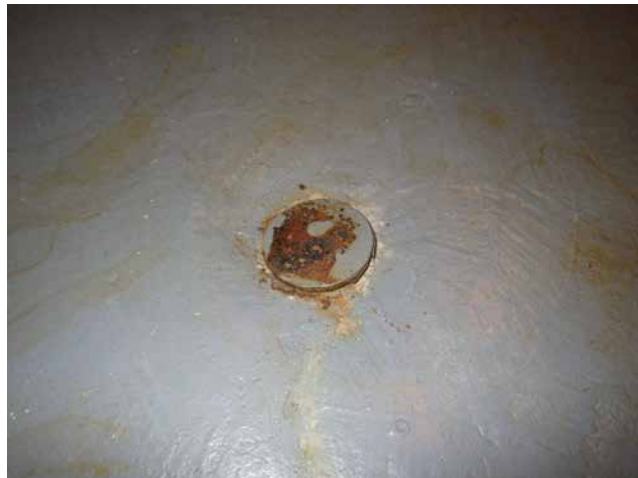
Couvercle non-perforé sur le drain

Lors de l'inspection, nous avons noté que le drain est partiellement obstrué par un couvercle non-perforé.

Maintenir ce drain accessible et libre de tout débris.

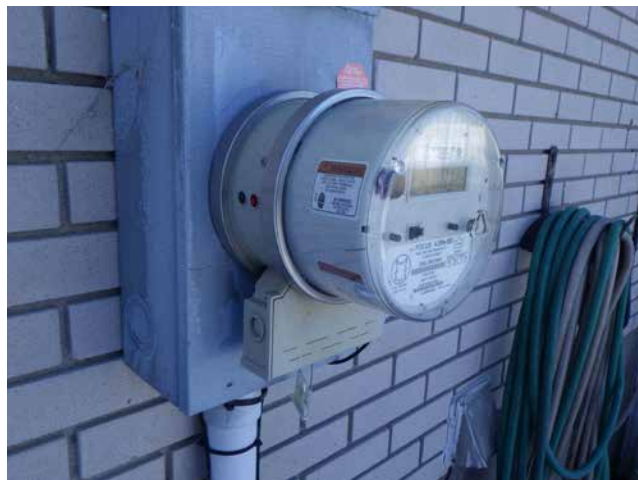
Aucun dommage ou anomalie n'ont été observés sur le mat et les installations de branchement électrique.

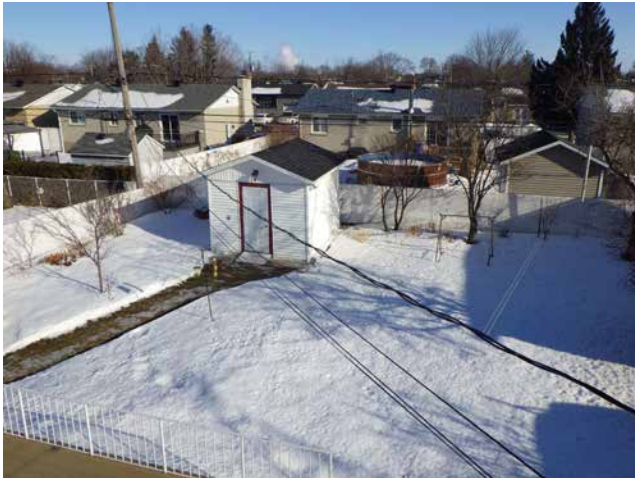
Câble de branchement au dessus de la cour arrière

Nous avons noté que le câble de branchement de l'entrée électrique du bâtiment passe directement au dessus de la cour arrière.

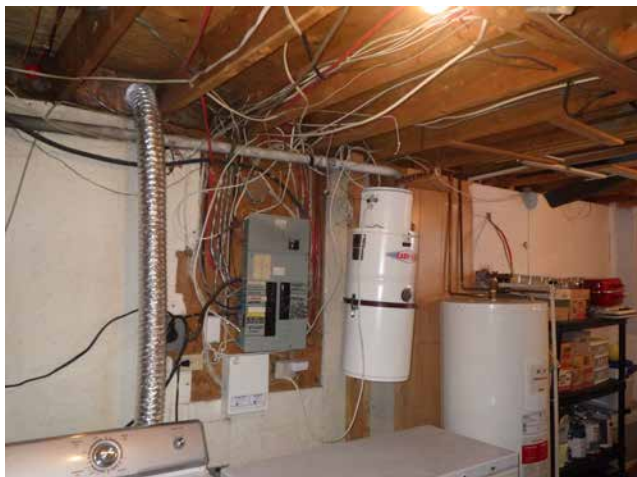
Câblages emmêlés/non-supportés

Nous avons observé une quantité importante de câbles de dérivation emmêlés et exposés aux dommages mécaniques au plafond de la salle de fournaise.

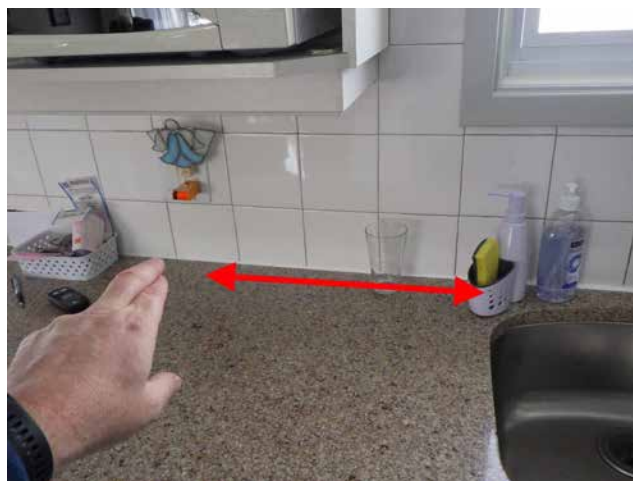
Prise DDFT requise près de l'évier de la cuisine

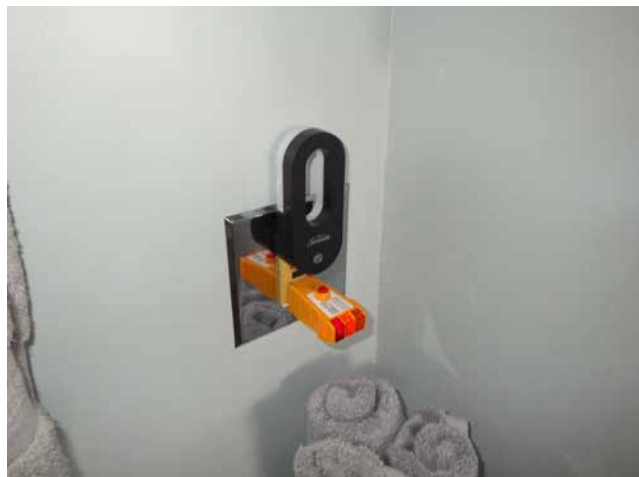
## PRISE DE COURANT AVEC POLARITÉ INVERSÉE

Test de polarité d'une prise de courant  
[Salle de bain du rez-de-chaussée]

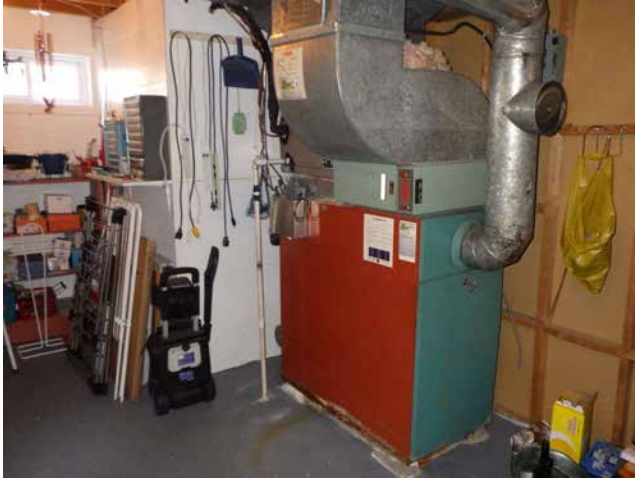
## CONDUIT DU CONDENSÂT DE LA FOURNAISE DIRIGÉ DANS LE REMBLAIS DE LA DALLE

Conduit du condensât de la fournaise dirigé sous la dalle de béton

Lors de l'inspection, nous avons noté que le conduit du condensât de la thermopompe provenant de la fournaise est dirigé sous la dalle de béton. Selon le propriétaire présent, l'eau s'évacue directement dans le remblai.

Nous vous recommandons de prolonger le conduit jusqu'au drain de plancher localisé à proximité afin d'éviter de diriger l'eau dans le remblais de la dalle du sous-sol et réduire la présence d'humidité au sous-sol.

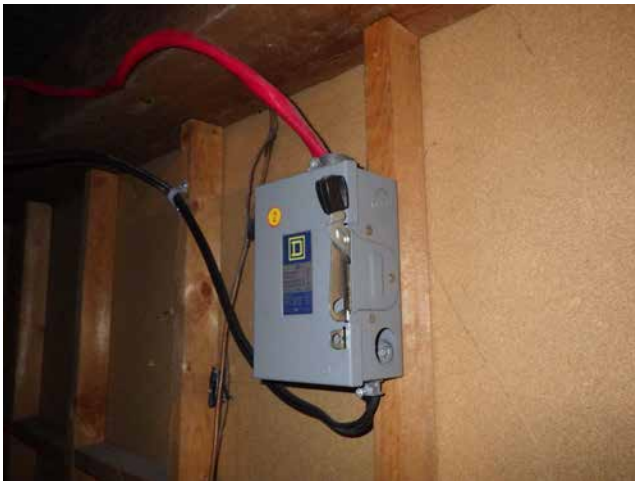
## DISPOSITIF D'ARRÊT DE SÛRETÉ LOCALISÉ TROP PRÈS DE LA FOURNAISE

Dispositif d'arrêt de sûreté de la fournaise directement derrière l'appareil

Nous avons noté que le dispositif d'arrêt de sûreté de la fournaise est localisé directement derrière l'appareil. Celui-ci permet de couper l'alimentation électrique à la fournaise en situation d'urgence.

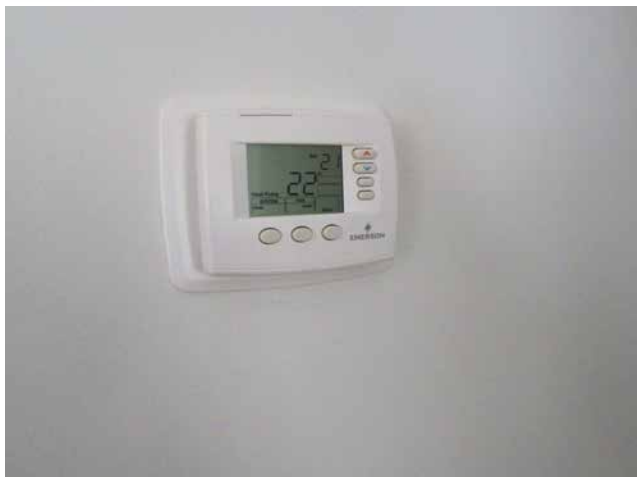
Thermostat contrôlant la fournaise

Aucune déficience n'a été observée sur le système de contrôle du chauffage.

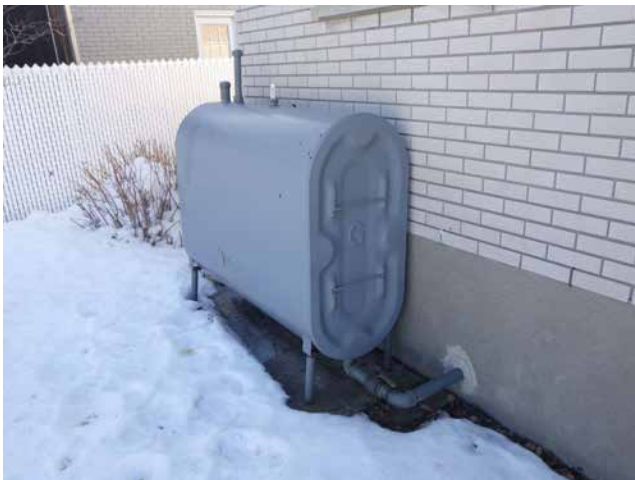
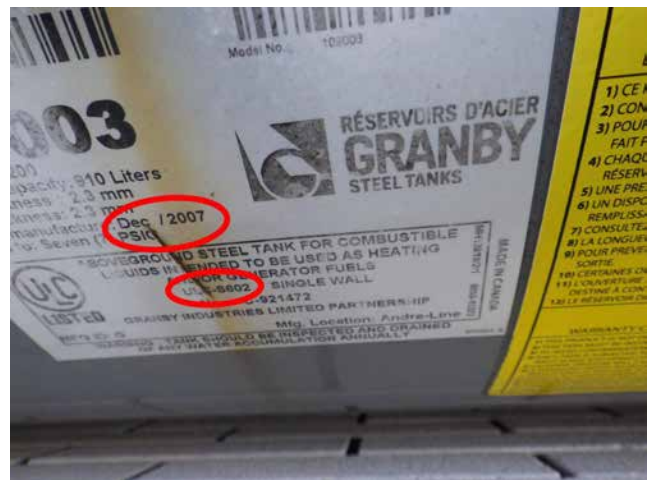
## RÉSERVOIR AU MAZOUT ÂGÉ

Réservoir au mazout

Plaque signalétique du réservoir au mazout

Lors de l'inspection, nous avons noté que le réservoir au mazout est âgé de plus de 20 ans.

Il devrait être inspecté annuellement par un technicien compétent. Son accès devrait être libre et dégagé en tout temps afin de faciliter son inspection.

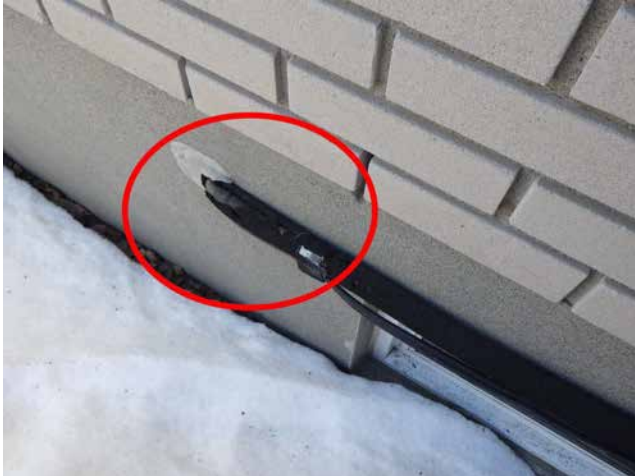
## ISOLANT AU POURTOUR DES CONDUITES DU CLIMATISEUR ENDOMMAGÉ

Calfeutrante au pourtour des conduits du climatiseur à refaire

Nous avons constaté que l'isolant au pourtour des conduites de gaz réfrigérant et des câbles d'alimentation électrique du climatiseur étaient secs, troués et détériorés, ou même absents.

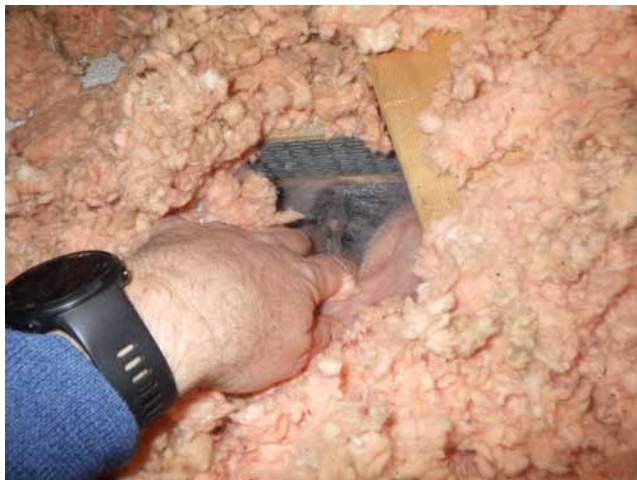
Isolant et pare-vapeur en papier Kraft

Nous avons vérifié la présence d'une membrane plastique pare-vapeur, à l'intérieur du vide sous-toit, en soulevant l'isolant à certains endroits.

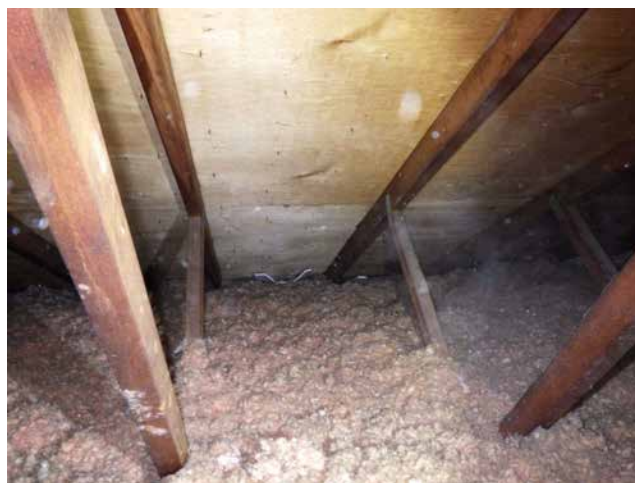
Aucune déficience apparente n'a été observée sur la ventilation de la toiture là ou celle-ci a pu être observée.

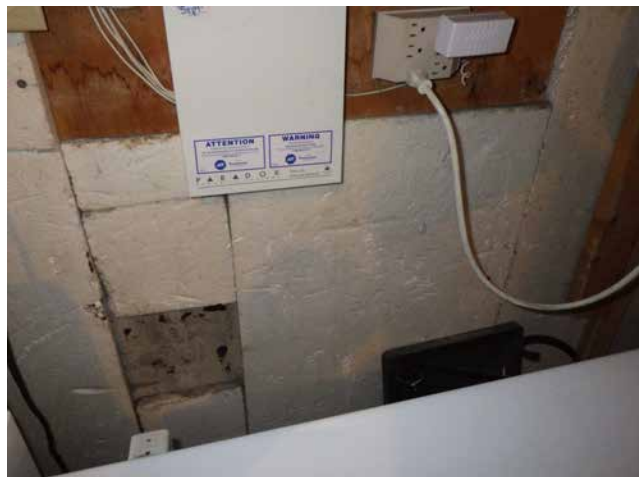
## ISOLANT EN POLYSTYRÈNE EXPANSÉ NON RECOUVERT

Isolant en Polystyrène expansé non recouvert près de la fournaise

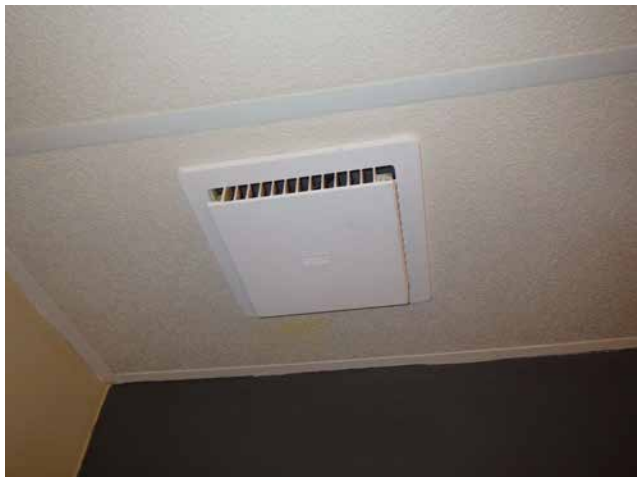
## VENTILATEUR INEFFICACE DANS LA SALLE DE BAIN

Ventilateur inefficace dans la salle de bain  
[Salle de bain du sous-sol]

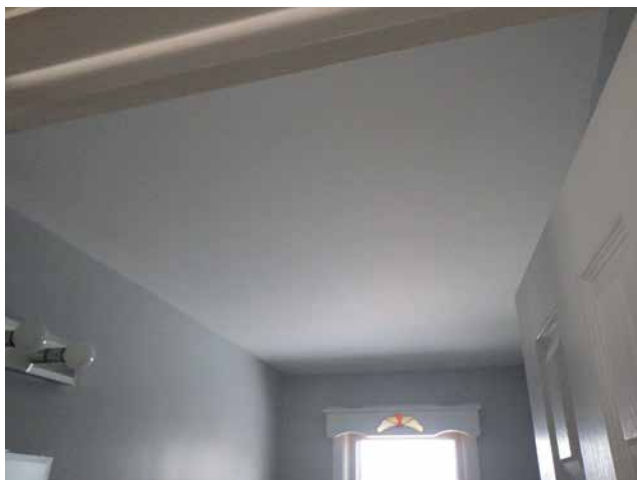
## ABSENCE DE VENTILATEUR DANS LA SALLE DE BAIN

Absence de ventilateur dans la salle de bain du rez-de-chaussée  
[Salle de bain du rez-de-chaussée]

Nous avons noté l'absence de ventilateur de salle de bains dans la salle de bains.

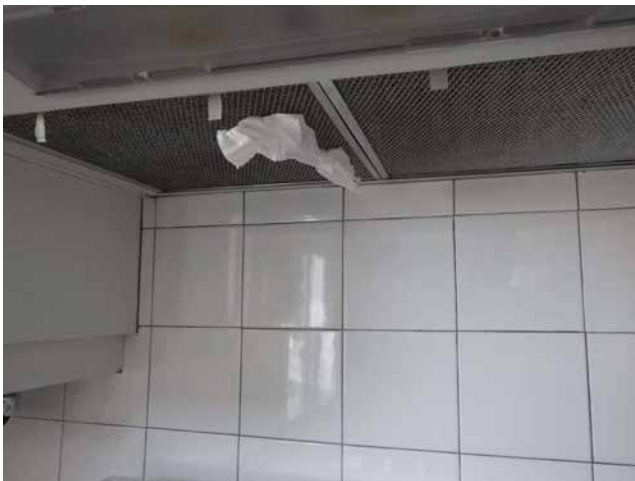
“Test du mouchoir” sur la hotte de la cuisinière

Aucune déficience n'a été observée sur la hotte du poêle. Celle-ci a été mise en marche et nous avons confirmé qu'elle évacuait l'air efficacement.

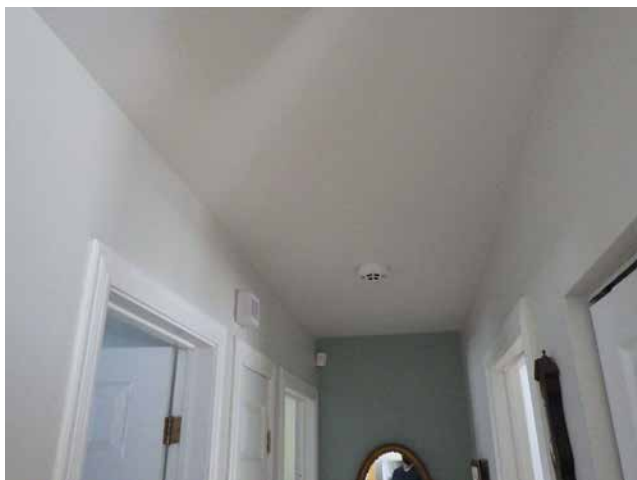
Aucune déficience apparente aux avertisseurs de fumée

Nous n'avons noté aucune déficience apparente aux avertisseurs de fumée lors de notre inspection. Notez que les avertisseurs ne sont pas mis en fonction lors de l'inspection.
