PROPRIÉTÉ SITUÉE AU  
1 Rue du Maroc  
Candiac  
Québec, J5R 5W8

Dossier: 26103009GL  
Inspecté le: 30 octobre 2026

## Rapport d'inspection préachat

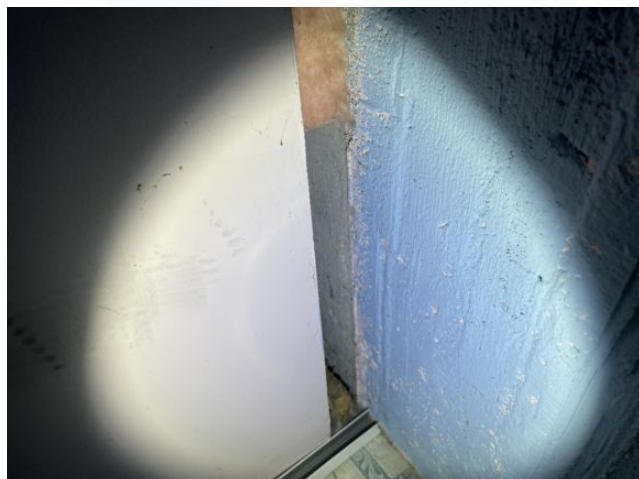
Petite section visible de la fondation

Lors de notre inspection, une grande portion des murs du sous-sol n'a pas pu être inspectée. Les murs, leurs structures et les fondations sont recouverts d'un revêtement de finition à plusieurs endroits, ce qui empêche de vérifier l'intégrité des éléments cachés.

Si des dommages existent, ils pourraient affecter la structure du bâtiment ou entraîner des problèmes d'humidité, mais seuls les propriétaires actuels peuvent en être informés.

L'absence de vérification de ces éléments pourrait masquer des problèmes structurels ou d'humidité, ce qui pourrait avoir des conséquences sur la durabilité du bâtiment et le confort des occupants.

Nous vous recommandons de demander aux propriétaires de compléter et de fournir la Déclaration du vendeur pour obtenir des informations sur la condition des éléments non inspectés.

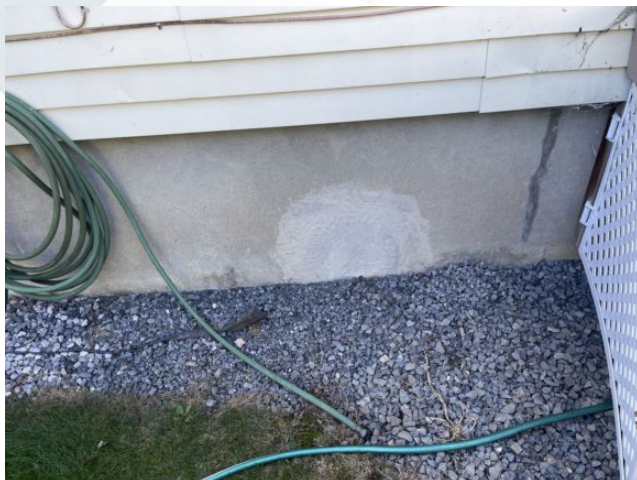
[Façade arrière du bâtiment]

Nous avons observé un ancien passage pratiqué dans le mur de fondation et colmaté avec un matériau de réparation.

Un colmatage dégradé ou inadéquat peut permettre des infiltrations d'eau, particulièrement lors de fortes pluies ou de la fonte des neiges.

L'eau peut favoriser la détérioration des matériaux adjacents et la formation de moisissures. Une ouverture mal réparée peut aussi laisser pénétrer des insectes ou des rongeurs.

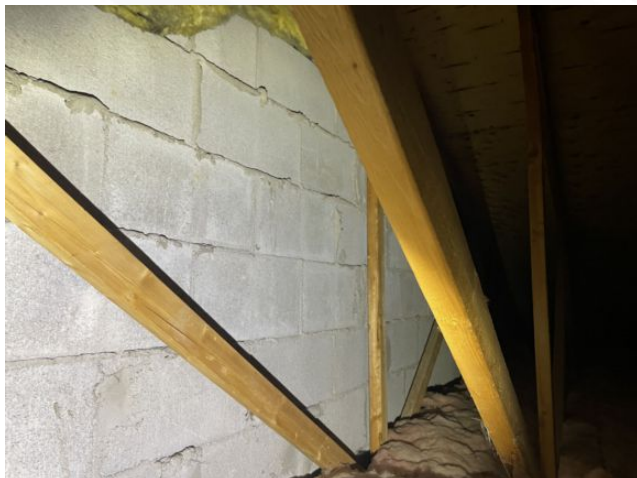
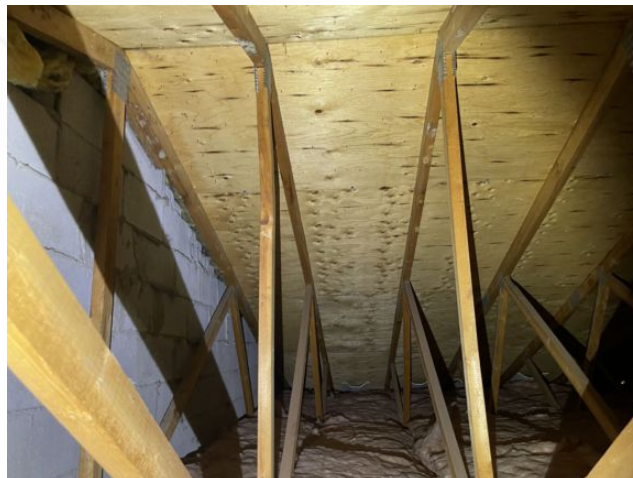
Mur en bloc de béton aux combles

Aucune déficience n'a été observée sur le mur mitoyen séparant les habitations. Un système offrant un degré de résistance au feu a été observé et celui-ci était continu et sans ouverture.

Notez qu'une partie importante du mur n'était pas visible et que nous ne sommes par conséquent pas en mesure de nous prononcer sur son intégrité.

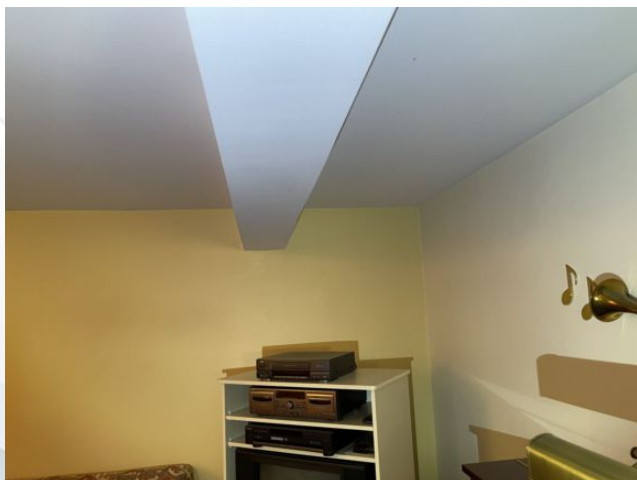
Revêtement de finition cachant la poutre centrale

Lors de notre inspection, il ne nous a pas été possible d'inspecter et vérifier la structure des poutres et des colonnes, car ces dernières sont recouvertes d'un revêtement de finition sur certaines sections. De plus, il ne nous a pas été possible d'inspecter la jonction entre la poutre et le béton de la fondation, car celle-ci n'était pas visible. Nous ne sommes par conséquent pas en mesure de vérifier l'intégrité de ces éléments qui sont cachés.

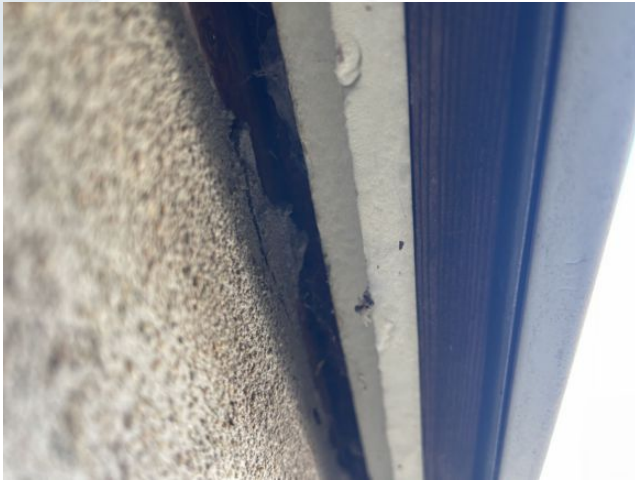
Fourrure horizontale à la base du clin

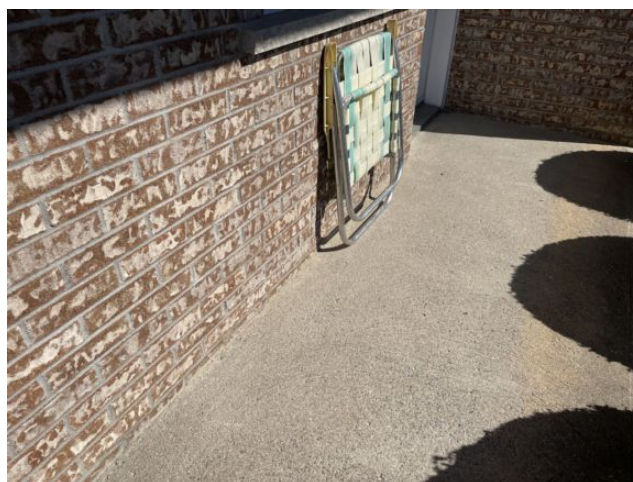
Brique appuyée sur le béton du perron avant

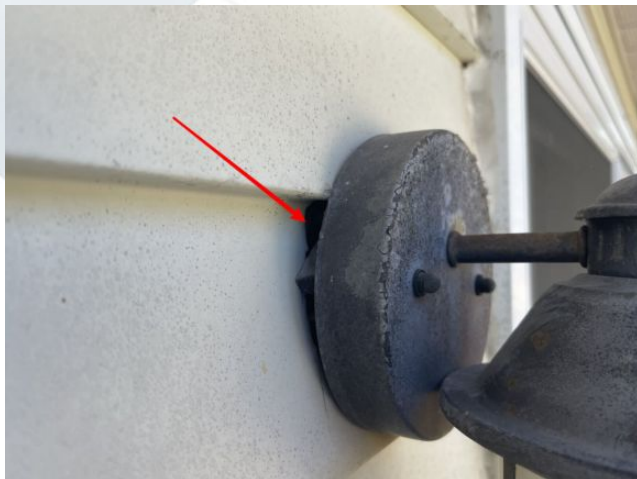
Absence de scellant au pourtour du luminaire  
[Façade arrière du bâtiment]

Nous vous recommandons de refaire les joints de scellant au pourtour des ouvertures de la maison et faire corriger immédiatement cette situation par une personne qualifiée et compétente. Notez que la vérification du scellant du bâtiment fait partie des activités d'entretien régulier sur un bâtiment et devrait être faite 2 fois par année.

Notez aussi qu'il faut retirer le vieux scellant avec un solvant approprié et rendre les surfaces propres avant de procéder à la pose d'un nouveau scellant.

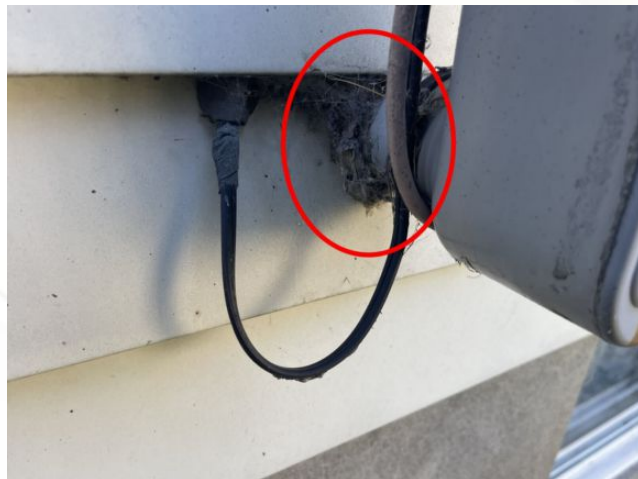
Ouverture du conduit de l'entrée électrique à sceller  
[Coin droit de la façade arrière du bâtiment]

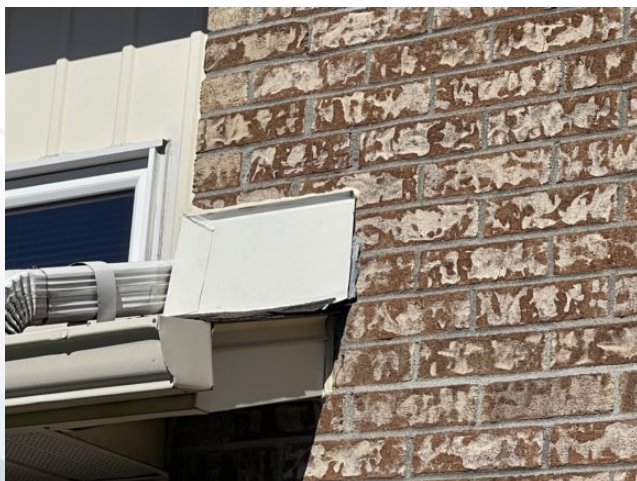
Nous avons noté que le solin installé à la jonction entre le revêtement du toit et le mur extérieur est mal installé.

L'installation d'un solin permet de sceller la jonction entre deux matériaux. Il requiert une installation professionnelle afin d'être efficace.

Nous vous recommandons de contacter un entrepreneur licencié afin de corriger la situation.

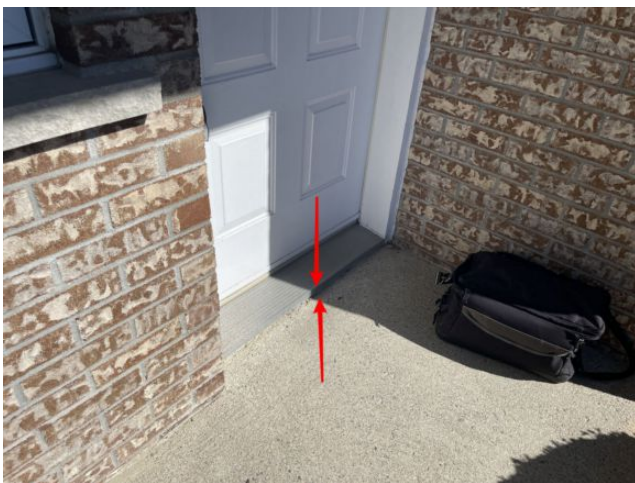
Dégagement du sol insuffisant avec la porte

Cette situation comporte un risque de détérioration de la structure du bâtiment ainsi que l'apparition de pourriture ou de moisissures des composantes constamment en contact avec l'humidité du sol adjacent.

Nous vous recommandons d'installer les solins et scellements adéquats à cet endroit. Contacter un entrepreneur licencié spécialiste en aménagement extérieur afin d'évaluer les corrections requises.

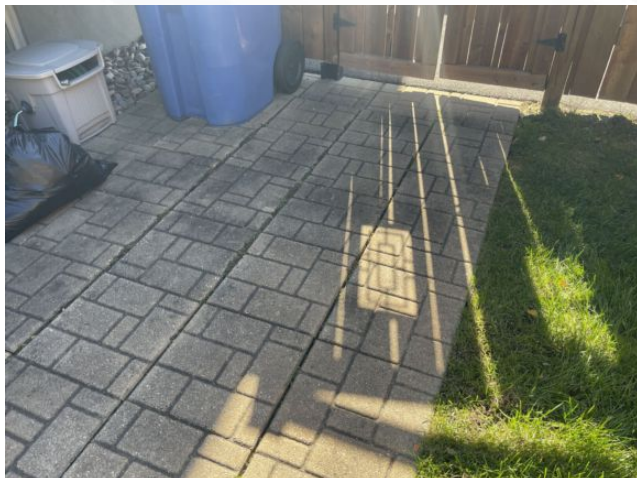
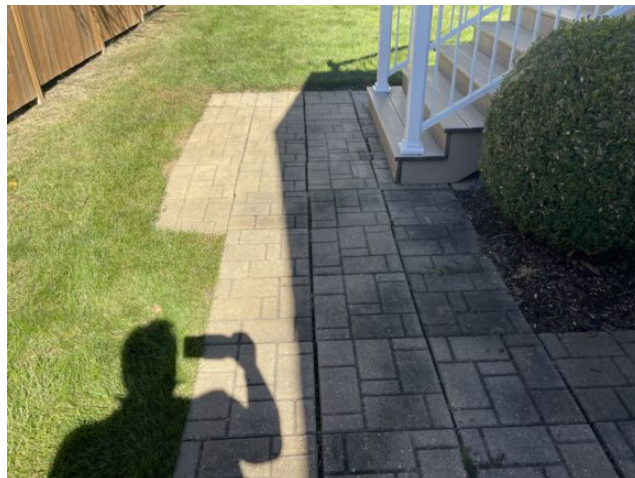
Le trottoir arrière en dalles de béton décoratives présente des irrégularités de niveau. Certaines sections sont affaissées, créant des surfaces inégales.

Les dalles de béton décoratives peuvent se déplacer ou s'affaisser avec le temps en raison de l'érosion du sol sous-jacent, des cycles de gel et de dégel, ou d'une installation initiale inadéquate. Ces irrégularités peuvent compromettre l'esthétique de la propriété et indiquer un problème sous-jacent avec la base ou le drainage.

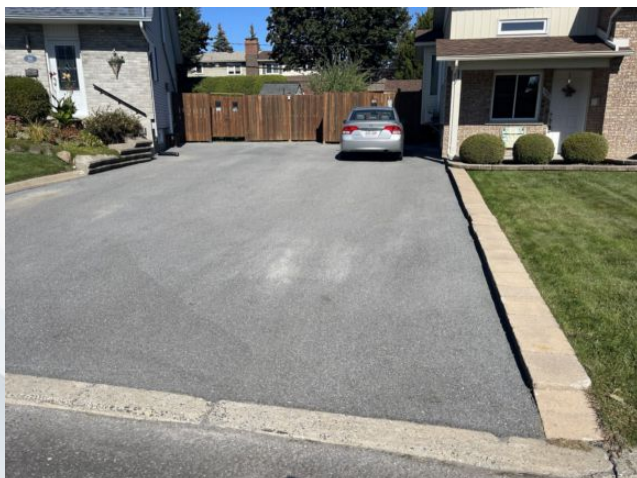
Entrée de stationnement sans déficience significative

Nous n'avons noté aucune déficience significative sur le stationnement. Notez toutefois que ceux-ci peuvent comporter des taches ou des dénivellations non significatives qui pourront être corrigées dans le cadre d'un programme d'entretien régulier.

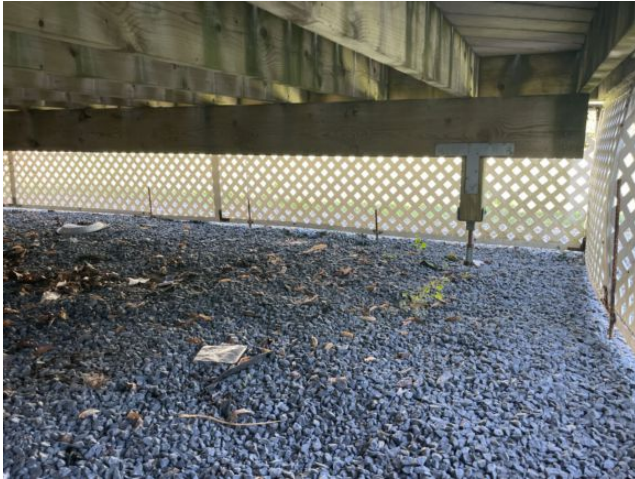
Nous avons observé que la terrasse repose sur des cales de bois et que les poteaux de soutien sont munis de vérins métalliques réglables reposant directement sur le gravier sans fondation apparente.

Ce type d'appui pour les poteaux est susceptible de bouger au fil du cycle de gel et de dégel. Ces mouvements peuvent entraîner des déformations du balcon, des tensions sur les ancrages de la solive de rive et modifier la pente d'égouttement du balcon. Ces mouvements peuvent aussi entraîner la détérioration de la structure du bâtiment.

Nous vous recommandons de surveiller attentivement les mouvements du balcon afin de vous assurer que la structure maintient une pente qui éloigne l'eau du bâtiment. Afin d'éliminer ces mouvements, nous vous recommandons de faire appel à un entrepreneur licencié afin de corriger la structure de soutien du balcon.

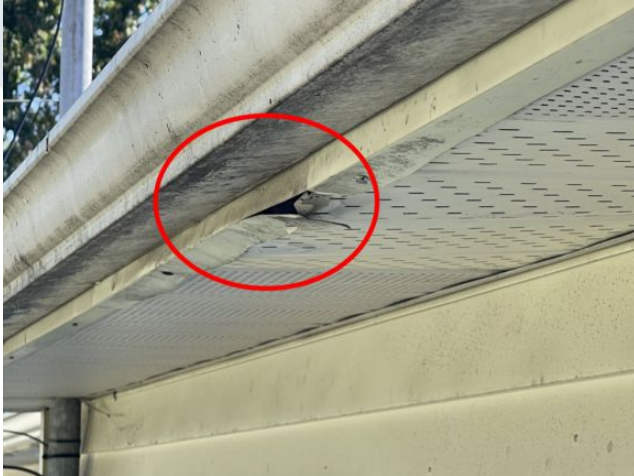
Ouvertures à sceller  
[Façade arrière du bâtiment]

Lors de l'inspection, nous avons noté que les sous-faces du bâtiment à la façade arrière sont déformées et comportent une ouverture, près de la gouttière.

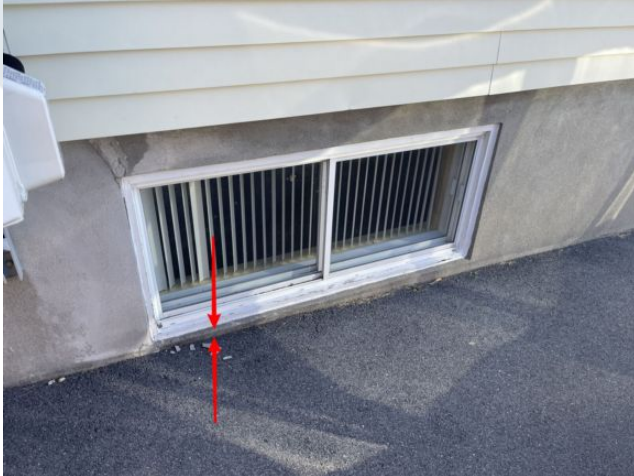
[Coin avant de la façade gauche du bâtiment]

Pour éviter que l'eau ne s'infiltre par les fenêtres du sous-sol, on s'assure d'avoir un dégagement d'au moins 20 cm (8 po) entre le terrain fini à l'extérieur et le dessous de la fenêtre du sous-sol.

Lorsque cette distance ne peut être respectée, une margelle peut être ajoutée afin de dégager le cadrage du sol humide.

Nous vous recommandons de contacter un entrepreneur qualifié afin de corriger la situation et d'aménager le dégagement requis avec le sol.

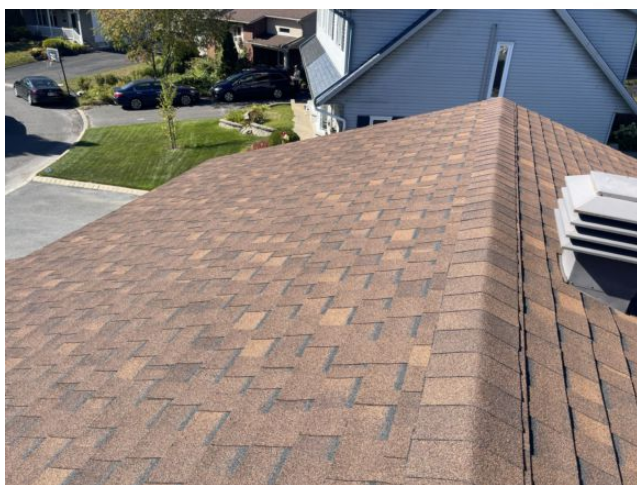
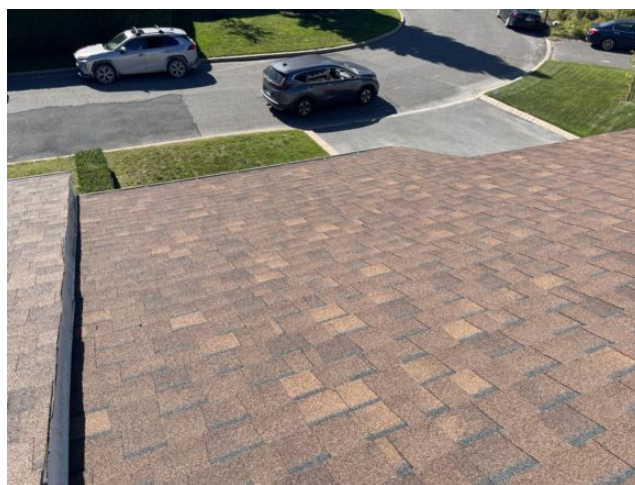
Aucune déficience significative n'a été observée sur le revêtement du toit.

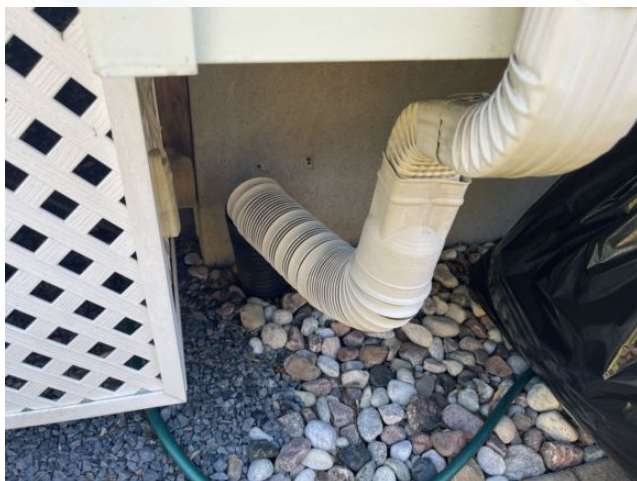
Nous avons noté que les descentes pluviales du bâtiment se déversent dans un conduit souterrain.

Dans le cadre d'une inspection visuelle, nous ne sommes pas en mesure de savoir vers où l'eau captée par les gouttières se déverse. Notre inspection est par conséquent limitée.

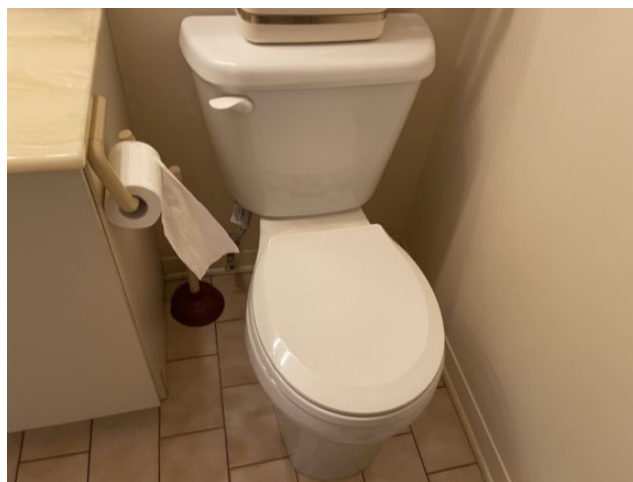
[Salle de bain du rez-de-chaussée]

Nous avons noté que les deux toilettes de la salle de bain sont instables et mal fixées à leur socle.

cachées sous la surface du plancher, elles peuvent provoquer la dégradation et même le pourrissement de la structure du plancher sans que les occupants n'en aient connaissance.

Nous vous recommandons de consulter un plombier licencié afin de solidifier la toilette et vérifier l'intégrité de la structure du plancher au pourtour de celle-ci.

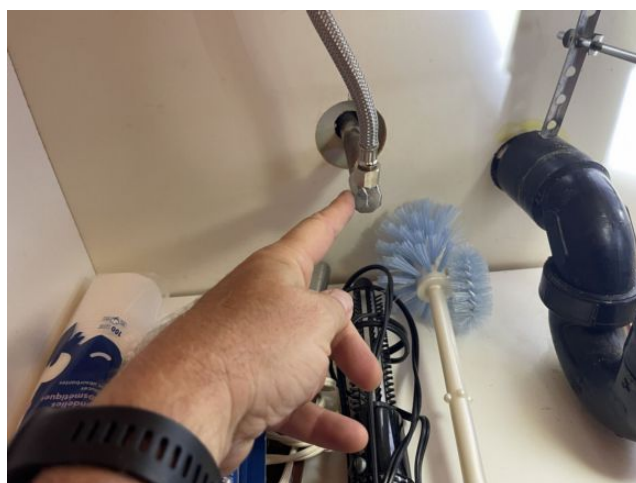
Absence de valve d'arrêt sur les conduites d'alimentation

Lors de l'inspection, nous avons noté que les conduites d'eau alimentant l'évier de la salle de bain ne sont pas munies d'une valve d'arrêt située près des robinets.

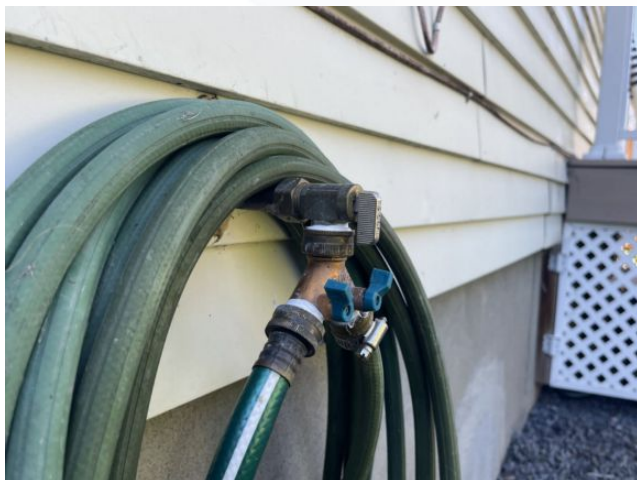
Valve d'arrêt du robinet extérieur

Lors de notre inspection, nous avons noté que le robinet extérieur du bâtiment n'est pas muni d'une valve de protection contre le gel.

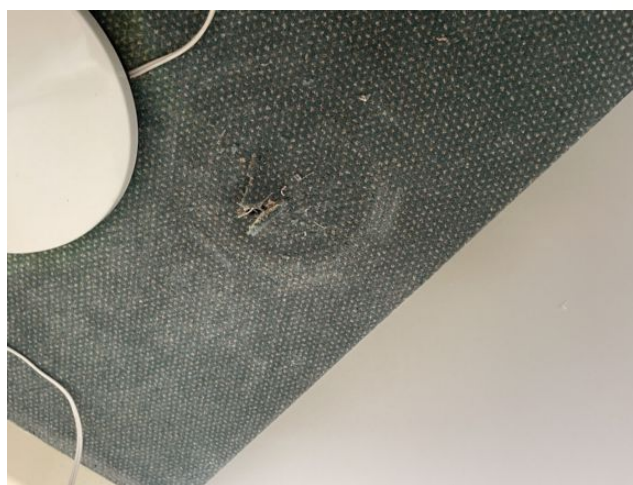
Clapet antiretour inaccessible sous le tapis

Nous avons noté la présence d'un clapet antiretour repérable par une trappe circulaire affleurante sous le tapis.

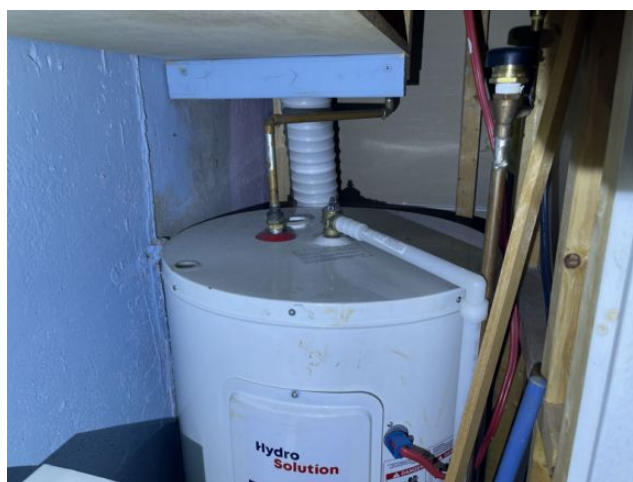
Chauffe-eau en location

Lors de l'inspection, nous avons noté que le chauffe-eau est de type Hydro-Solution et que celui-ci est en location.

Afin de réduire les risques de dégât d'eau et de dommage causés par une fuite du chauffe-eau, nous recommandons l'installation d'un bassin (cuvette) de sûreté sous l'appareil, relié à un drain de type avaloir de sol.

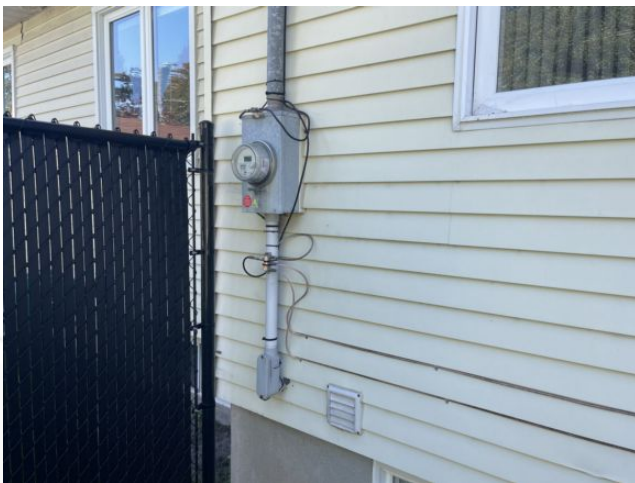
Branchement électrique aérien

Aucun dommage ou anomalie n'a été observé sur le mat et les installations de branchement électrique.

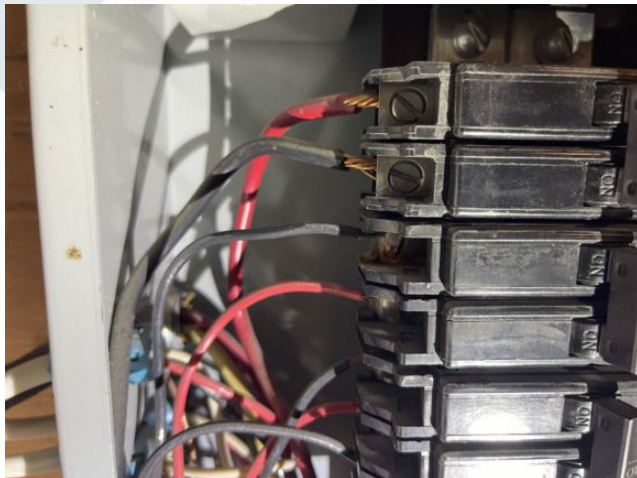
## Câbles électriques dénudés dans le panneau électrique

Nous avons noté que la section dénudée des câbles électriques des circuits de dérivation branchés à l'intérieur du panneau électrique comporte une section dénudée trop longue. Cette situation peut résulter d'une installation inadéquate, ce qui peut compromettre la sécurité électrique du système. Une section dénudée excessive peut entraîner des courts-circuits, des arcs électriques ou des surcharges, augmentant ainsi le risque d'incendie.

Nous vous recommandons de faire inspecter et réparer cette installation par un électricien qualifié afin de garantir la conformité et la sécurité de votre système électrique.

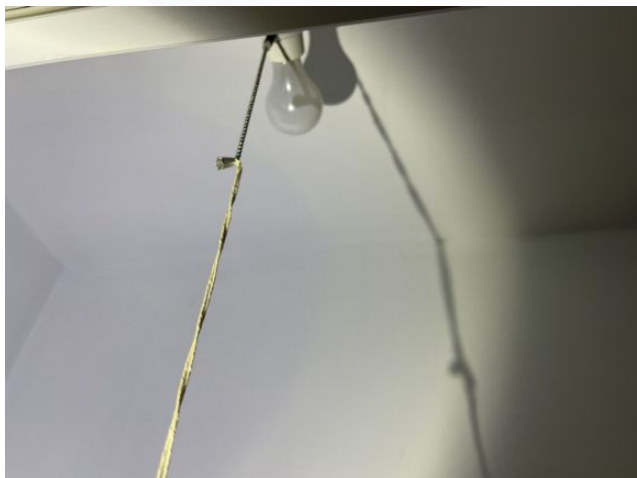
### **Ampoule nue et sans protection dans un placard**

Ampoule nue et sans protection dans un placard à vêtement

Nous avons observé une ampoule nue, sans globe de protection, au-dessus de la porte du placard.

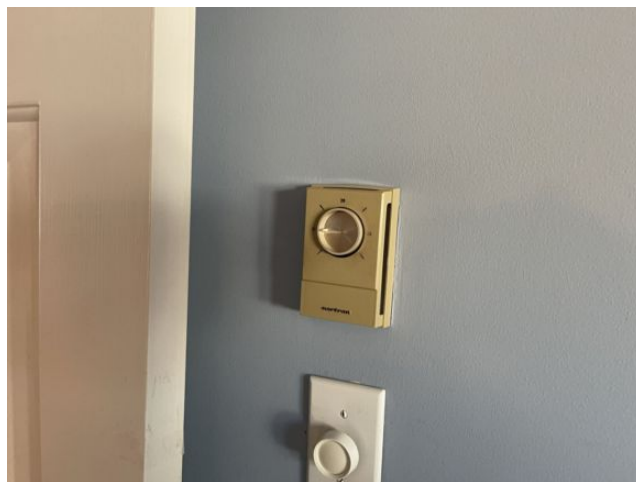
### Thermostat mécanique moins performant

Exemple de thermostat mécanique à remplacer

Afin d'améliorer le confort des occupants, nous recommandons le remplacement des thermostats mécaniques par ceux électroniques qui offrent un rendement supérieur et qui peuvent réduire de façon significative les frais associés au chauffage.

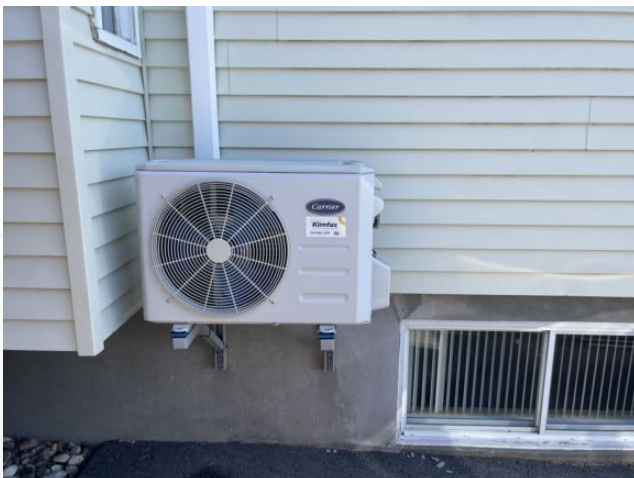
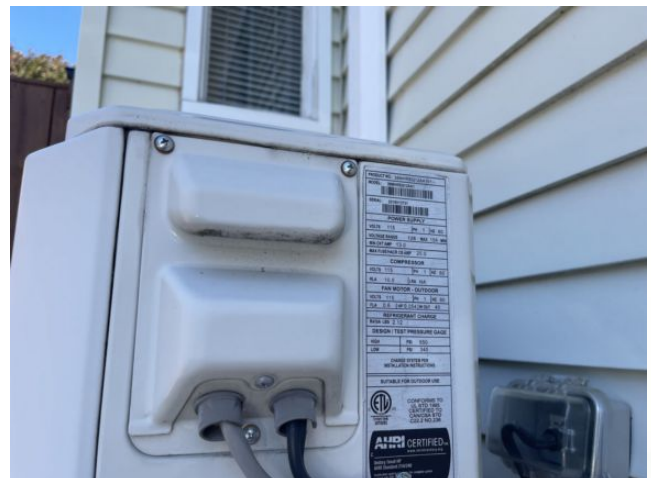
Aucune déficience au système de climatisation n'a été observée lors de l'inspection.

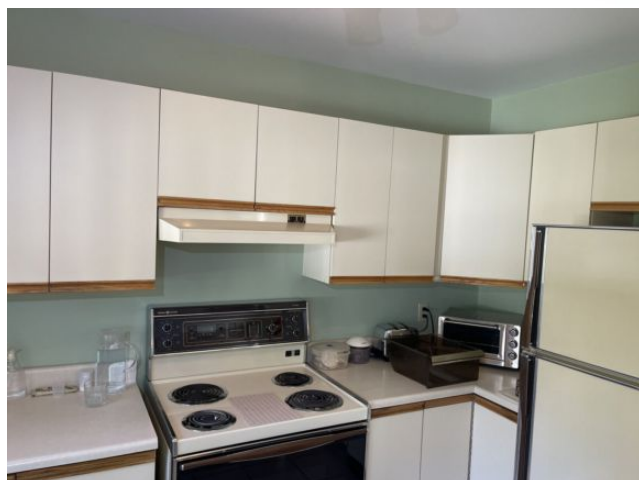
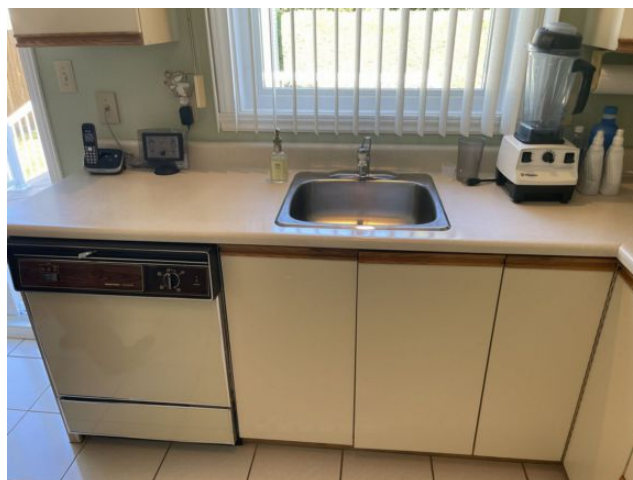
### Usure avancée des armoires et des cabinets de la cuisine

Nous avons noté que les portes d'armoire de la cuisine et les caissons sont endommagés (égratignures, décoloration, cernes, plaquage manquant ou endommagé, etc.).

Bien que cette observation soit surtout d'ordre esthétique, compte tenu de l'usure avancée des armoires, nous vous recommandons de prévoir un budget pour leur remplacement.

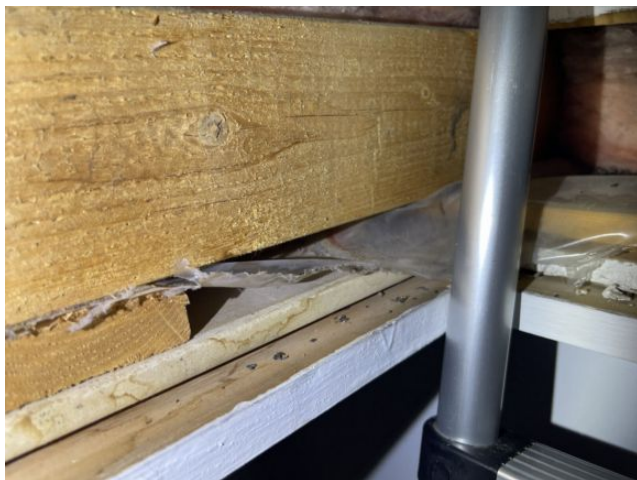
### Trappe d'accès mal scellée et mal isolée

Absence de joint d'étanchéité au pourtour de la trappe

Nous avons noté que l'installation de la trappe d'accès au comble (espace sous la toiture) est inadéquate.

Nous vous recommandons d'isoler adéquatement la trappe d'accès afin d'obtenir une résistance thermique uniforme avec les plafonds. Une construction solide et permanente serait souhaitable afin d'éviter les pertes de chaleur dans cet espace qui risque d'endommager les diverses composantes. (Voir illustrations types, informations générales).

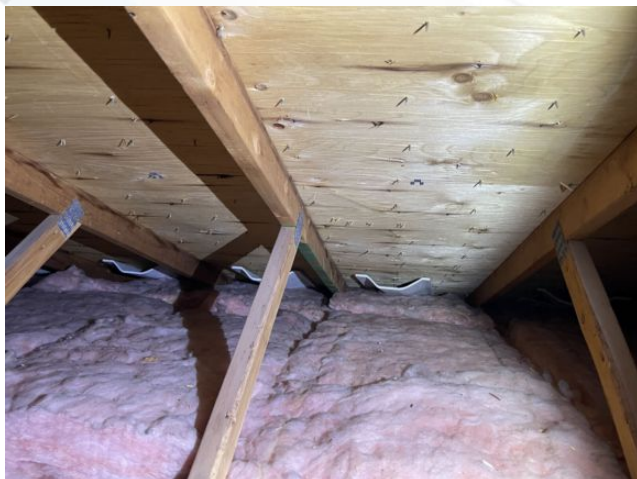
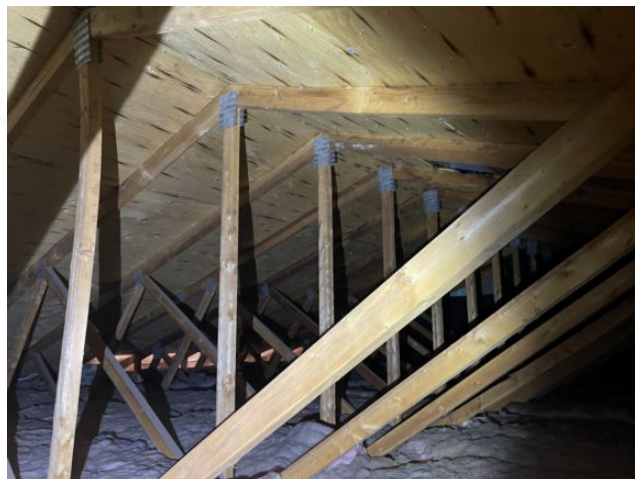
Aucune déficience observée sur la ventilation du toit

Aucune déficience apparente n'a été observée sur la ventilation de la toiture là où celle-ci a pu être observée.

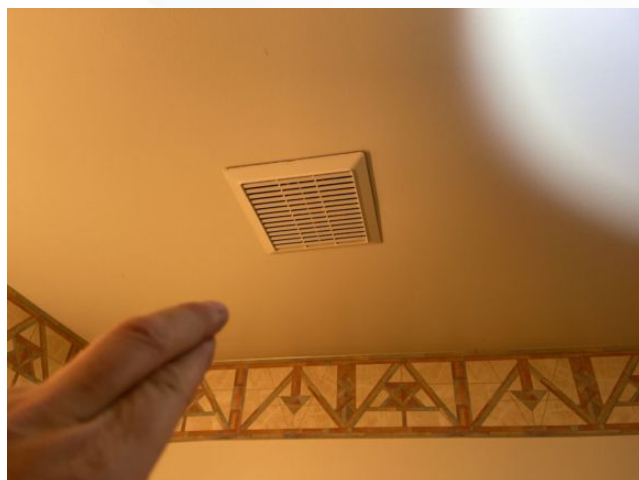
### Ventilateur inefficace dans la salle de bain

Ventilateur inefficace et bruyant dans la salle de bain

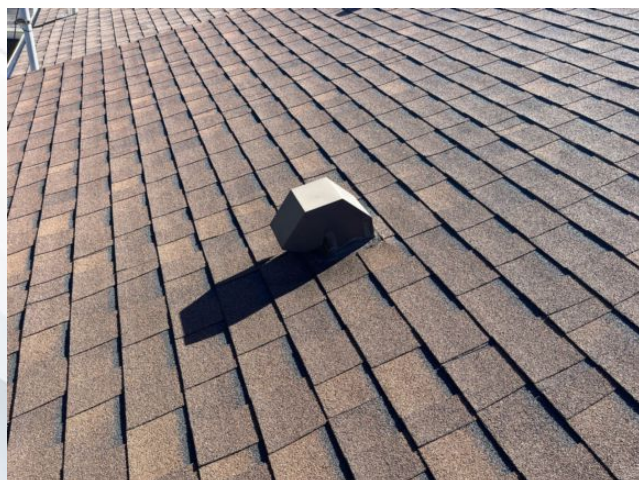
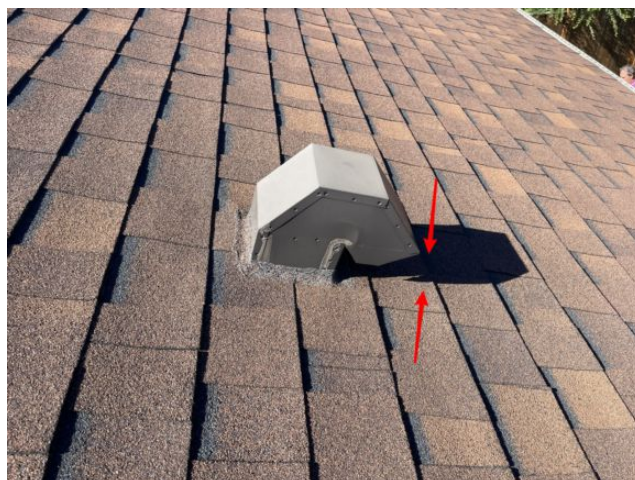
### Sortie de la hotte de cuisinière trop près du toit

Sortie de la hotte de cuisinière trop près du toit

Lors de l'inspection de la propriété, il a été observé que la sortie de la hotte de cuisinière est située trop près du toit. Cette configuration présente un risque potentiel, car en hiver, la neige pourrait bloquer l'évacuation des fumées. Il est recommandé de déplacer la sortie de la hotte à une distance sécuritaire par rapport au toit afin d'éviter tout risque d'obstruction et d'assurer un fonctionnement optimal du système d'aération de la cuisine.

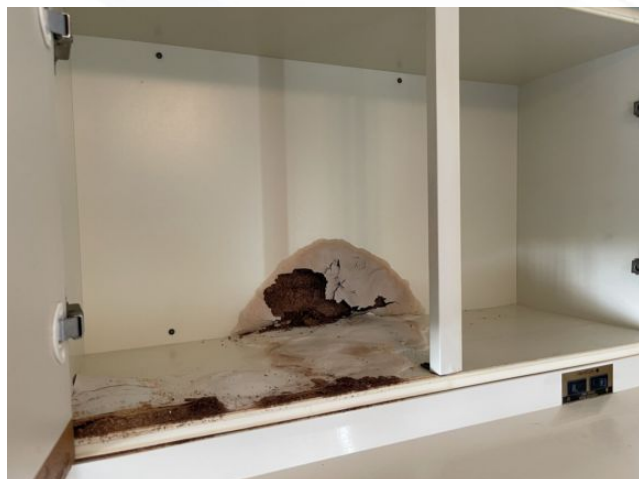
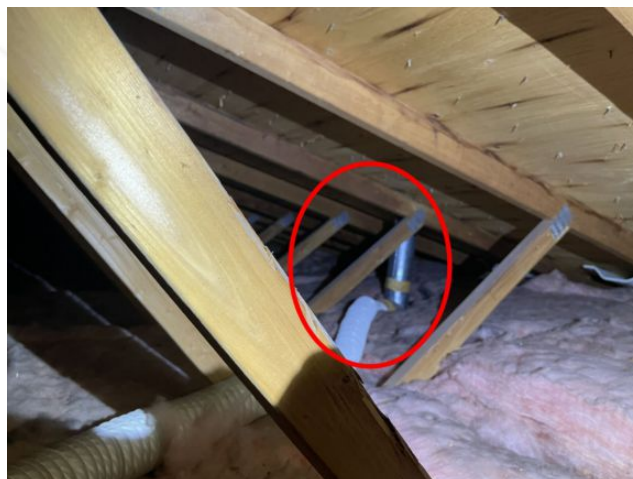
### Ventilateur qui n'évacue pas son air vers l'extérieur de la maison

Conduits de la hotte et du ventilateur de salle de bain reliés ensemble

Nous avons observé que le caisson d'armoires situé au-dessus de la cuisinière est pourri et fortement endommagé. Il est plausible que la hotte de cuisinière ne soit pas raccordée à un conduit d'évacuation vers l'extérieur du bâtiment, même si un conduit est visible dans l'entretoit. Nous avons également observé que l'ancien conduit d'évacuation du ventilateur de la salle de bain est raccordé au conduit de la hotte de cuisinière.

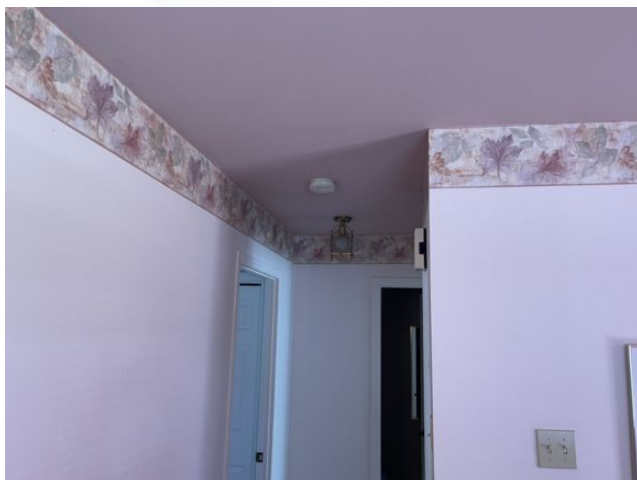
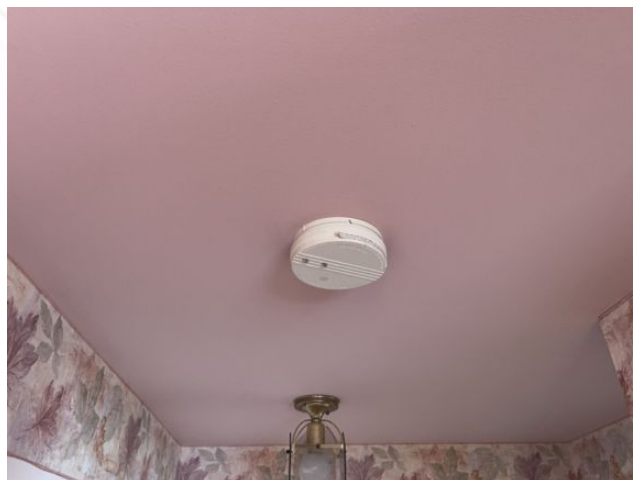
### Avertisseur de fumée manquant à certains endroits

Nous avons observé un seul avertisseur de fumée dans le corridor principal du haut rez-de-chaussée.

L'avertisseur de fumée constitue le meilleur moyen de sauver des vies en cas d'incendie. Ces dispositifs permettent d'avertir les occupants de la présence de fumée ou de feu par l'émission d'un signal sonore fort et aigu. Nous vous recommandons d'installer immédiatement un avertisseur sur chaque étage et dans chaque chambre à coucher et de vérifier régulièrement son bon fonctionnement.

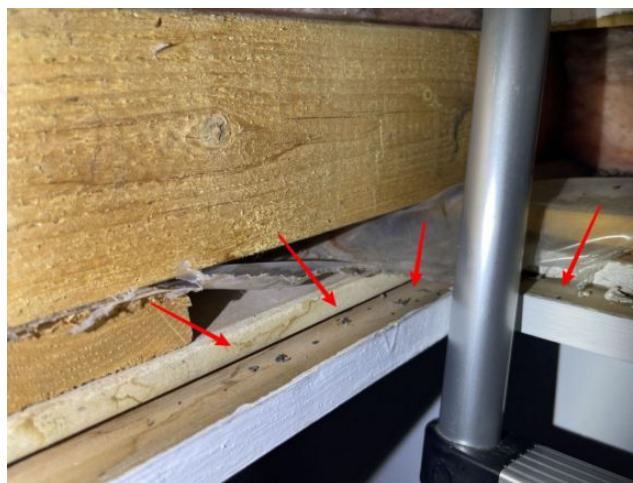
Excréments de vermines visibles dans le bâtiment

Nous avons constaté la présence d'excréments de vermine. Ces excréments ont été observés sous l'isolant dans le comble.
